LIMITES Y POSIBILIDADES DE LA EXPLORACION GEOTECNICA EN EL CASO DE LA FALLA DEL MURO COLADO ANCLADO EN LA TRINCHERA PETARE DE LA LINEA 1 DEL METRO DE CARACAS

Gianfranco Perri
Piero Feliziani

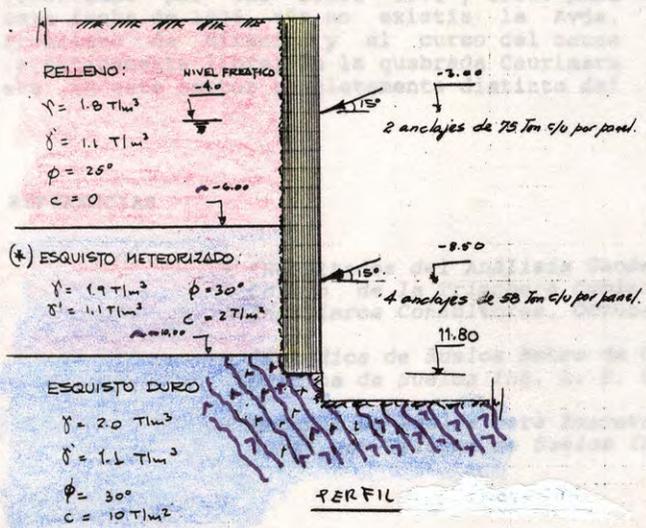
SECCION REPRESENTATIVA AL MOMENTO DE LA FALLA

Evidentemente se trató inicialmente de una falla por desequilibrio entre las fuerzas activas y fuerzas resistentes en la dirección vertical (el peso del panel más la componente vertical de la fuerza de anclajes, superó la resistencia al corte por fricción y cohesión en la interfase terreno muro, más la eventual

capacidad de soporte de la roca de apoyo en la base). Una vez desencadenada la falla vertical esta evolucionó en falla pseudo rotacional debido a la rotura de los anclajes con la consecuente pérdida de su función estabilizante y debido al empuje horizontal del terreno ya no equilibrado.

En cuanto a las causas que determinaron el fenómeno, las evidencias observadas después de haber ocurrido la falla demostraron que la situación estratigráfica del subsuelo local se diferenciaba de la supuesta en el proyecto y deducida de los estudios de suelos, toda vez que el primer horizonte de relleno se profundizaba hasta los 10 m, faltando de hecho el horizonte intermedio de esquistos meteorizados dentro del cual se suponía haber excavado una buena parte de los 11 m de altura de los paneles.

Esta situación, en primera aproximación, implicó una disminución en la fuerza resistente disponible, toda vez que a lo alto de 4 m se perdió la supuesta contribución de la cohesión ($2 \text{ t/m}^2 \times 4 \times 5.86 = 47 \text{ t}$) y disminuyó la contribución de la fricción (al bajar el ángulo de fricción movilizable de 30° a 25°) y estas disminuciones de hecho resultaron importantes toda vez que las fuerzas activas en juego eran de orden de magnitud comparables a tales disminuciones. Adicionalmente la situación geoestructural de la roca dura de base, localmente se presentó con una foliación buzando abiertamente hacia la excavación, impidiendo este hecho toda posibilidad de soporte por parte de la base rocosa a las cargas activas verticales (lo cual a nivel de proyecto se había considerado como reserva eventual adicional, no tomada en cuenta a nivel de cálculos).

(*) Inexistente en la realidad

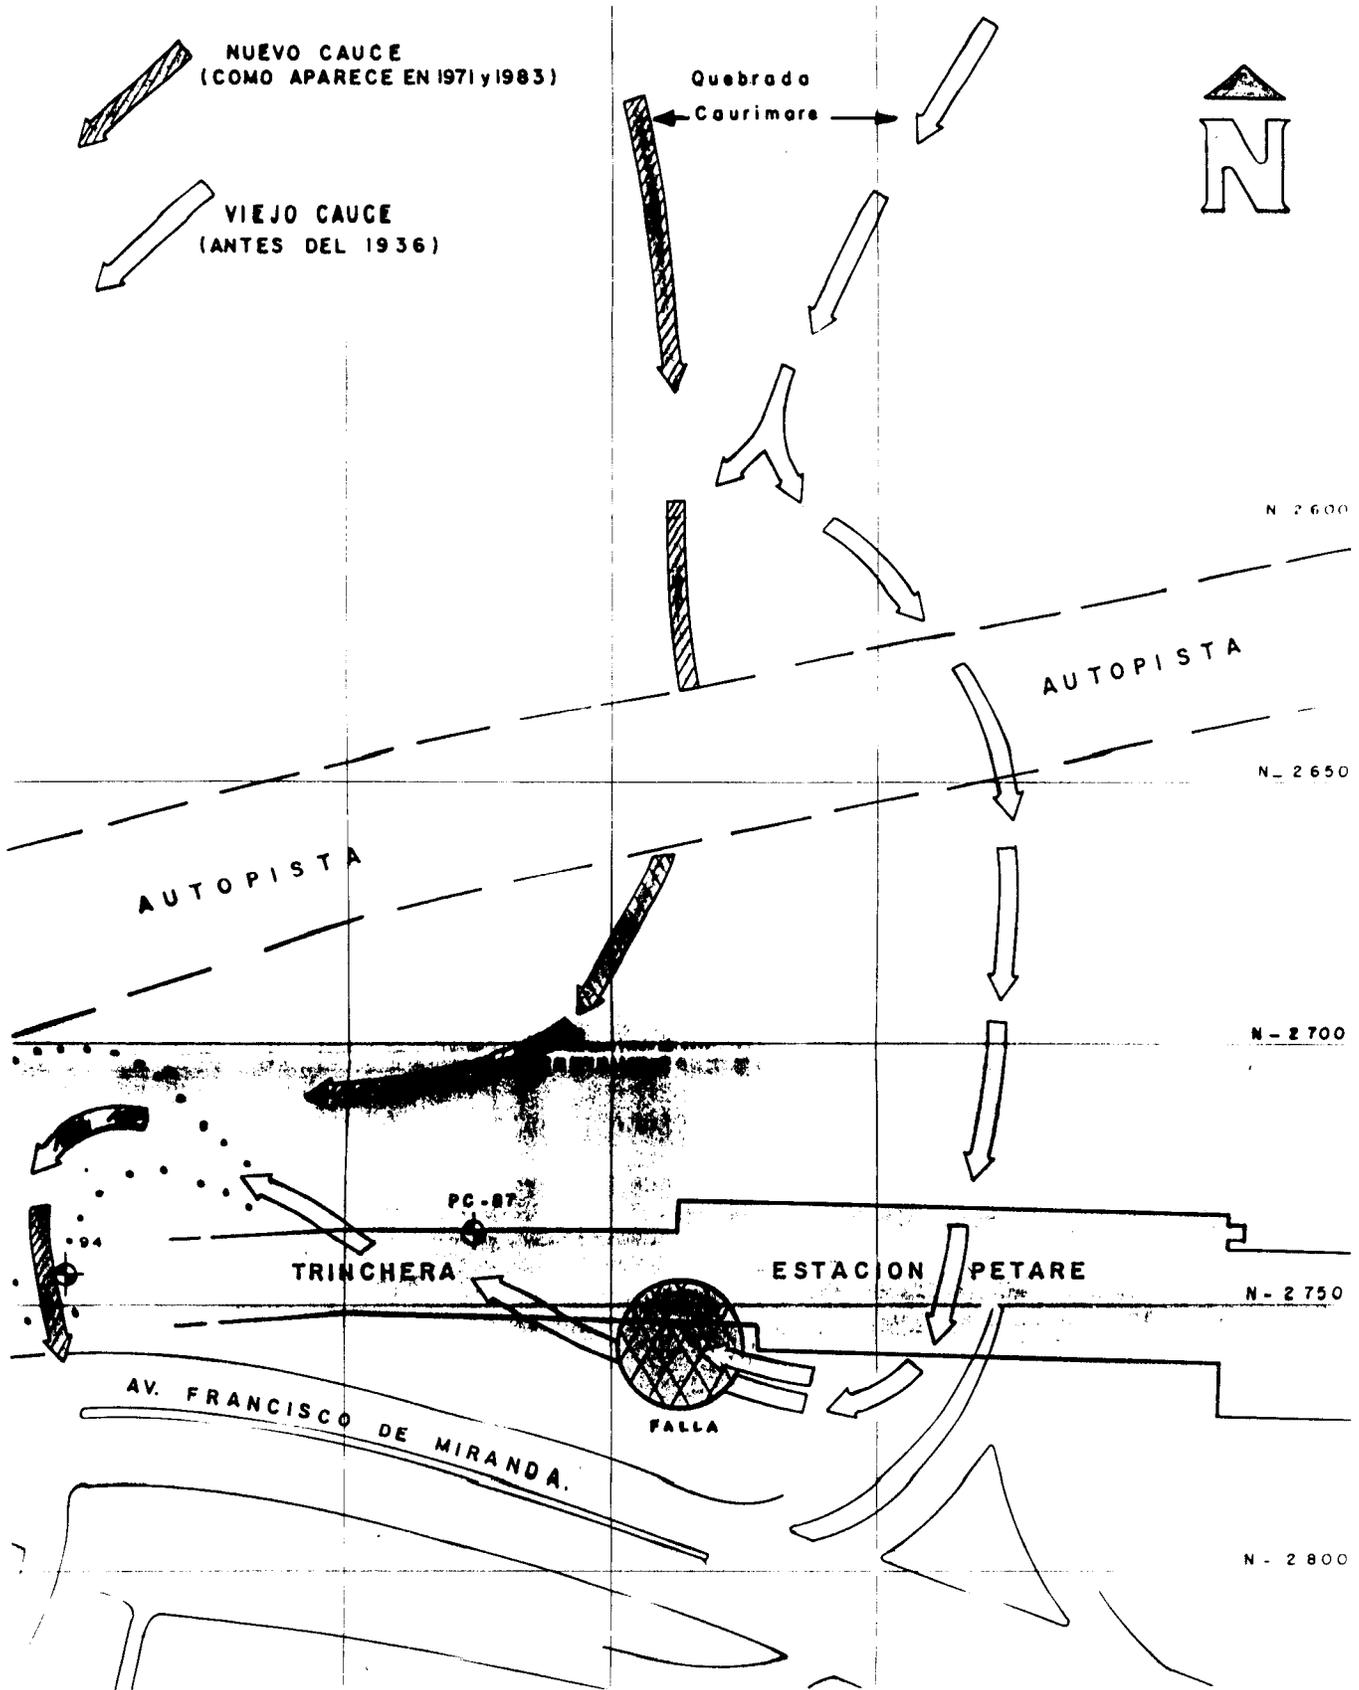
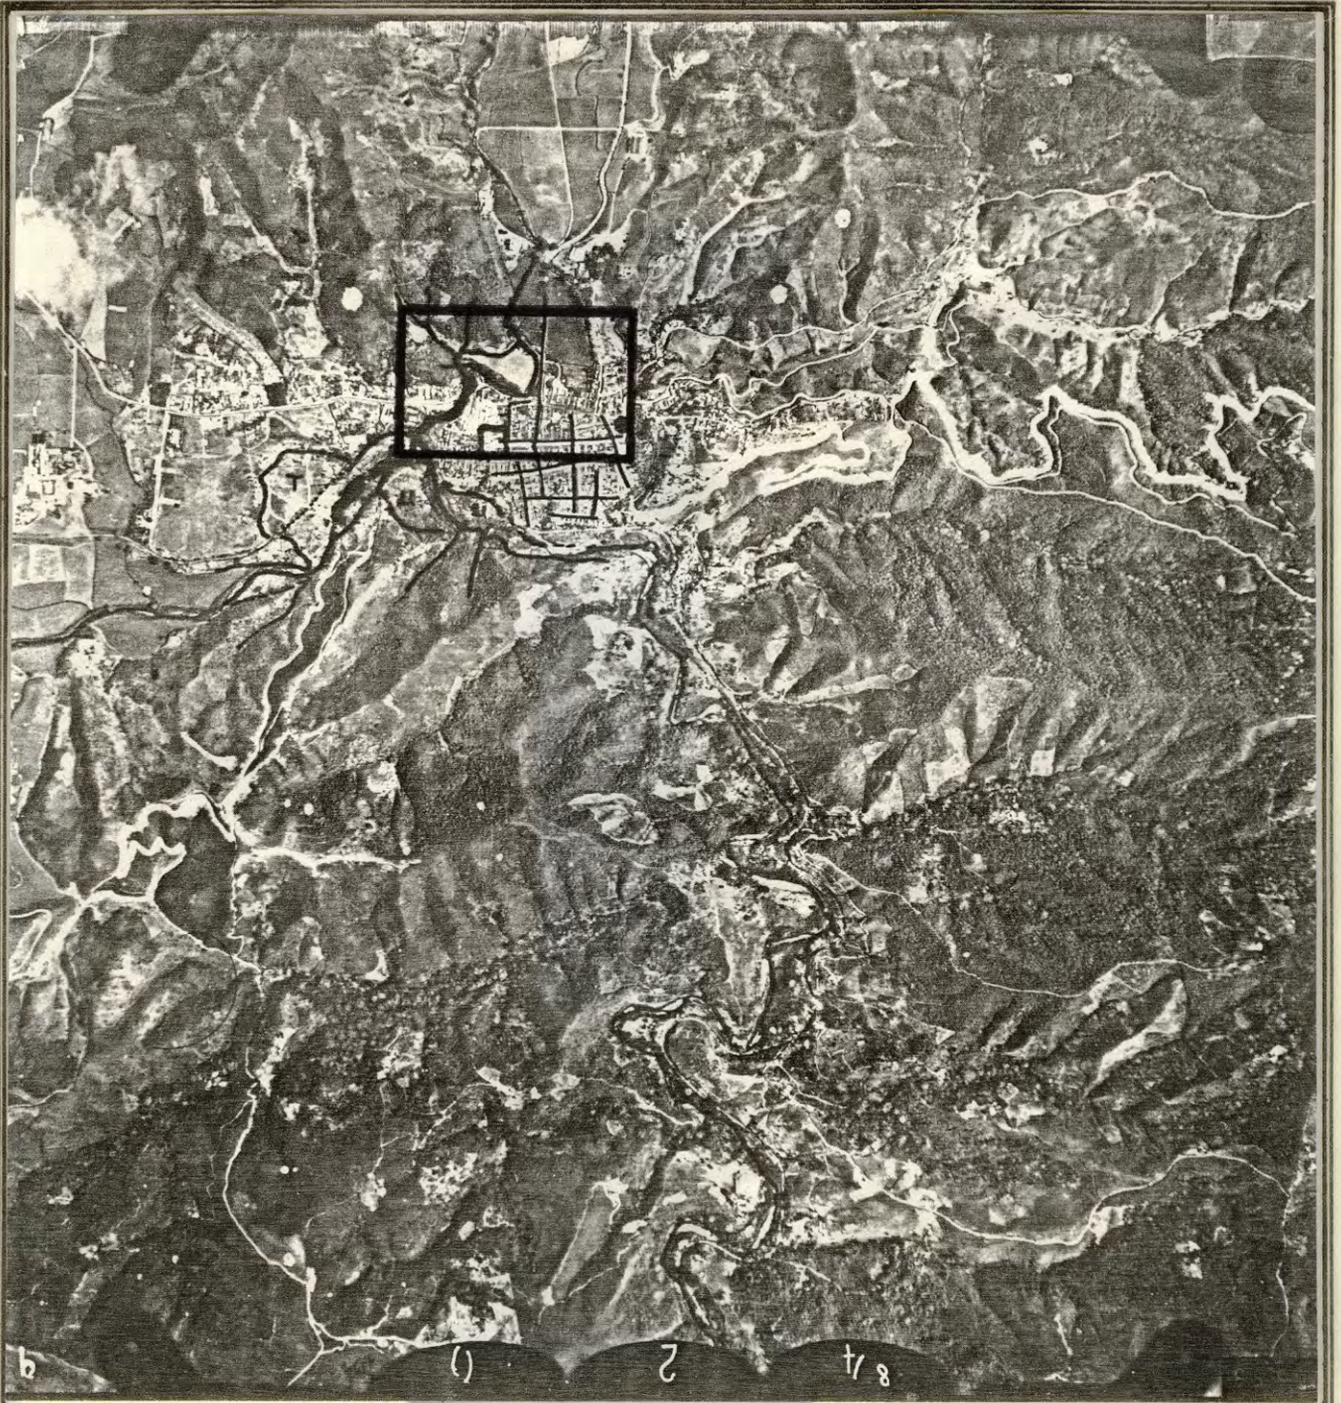
La trinchera cubierta Petare, en correspondencia del lado sur y en el sector ya próximo a la Estación Petare (sitio de ubicación de los paneles de muro colado fallados), se localiza en casi perfecta coincidencia con el viejo y desaparecido tramo (identificado como orientado al noroeste) de la Quebrada Caurimare y tal circunstancia explica claramente las condiciones geológico-geomorfológicas que caracterizaron el accidente en referencia.

Por otro lado, la perforación más próxima al área de la falla, identificada como Pc-87, estaba ubicada en lo que ya era la rivera norte del cauce antiguo de la Quebrada Caurimare y por lo tanto la misma no pudo detectar los elevados espesores de relleno que vinieron a reemplazar en plano el original cauce de la quebrada; ni mucho menos pudo esta perforación detectar la singularidad y criticidad de una situación creada por la existencia de un antiguo fondo de quebrada.

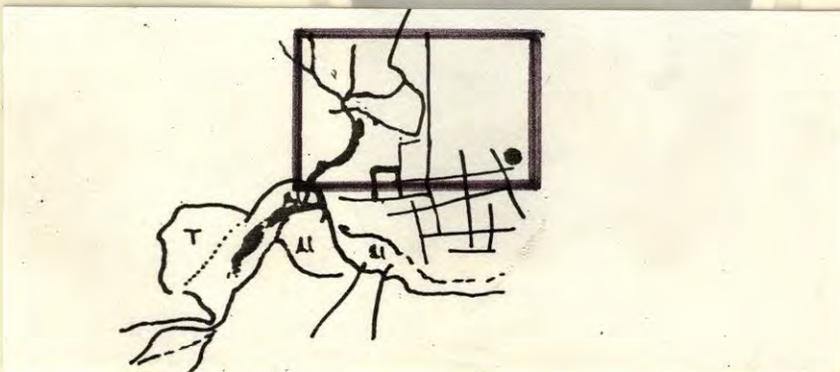
MISION 8
FOTO N° 420
ESC. 1:20.000
AÑO: 1936

Las fotos del 1936 finalmente, mostraron una situación muy distinta de las más recientes ilustradas por las fotos 1971 y 1983: para esta fecha de 1936, aún no existía la Avda. Francisco de Miranda y el curso del cauce (prácticamente libre) de la quebrada Caurimare era en este sector completamente distinto del

ilustrado en las fotos 1971 y 1983; este curso bajando desde el norte tenía un recorrido que lo llevaba hacia el sureste, luego al sur y finalmente al nor-oeste para (después de un pronunciado retorno) reencausarse hacia el sur-sur oeste.

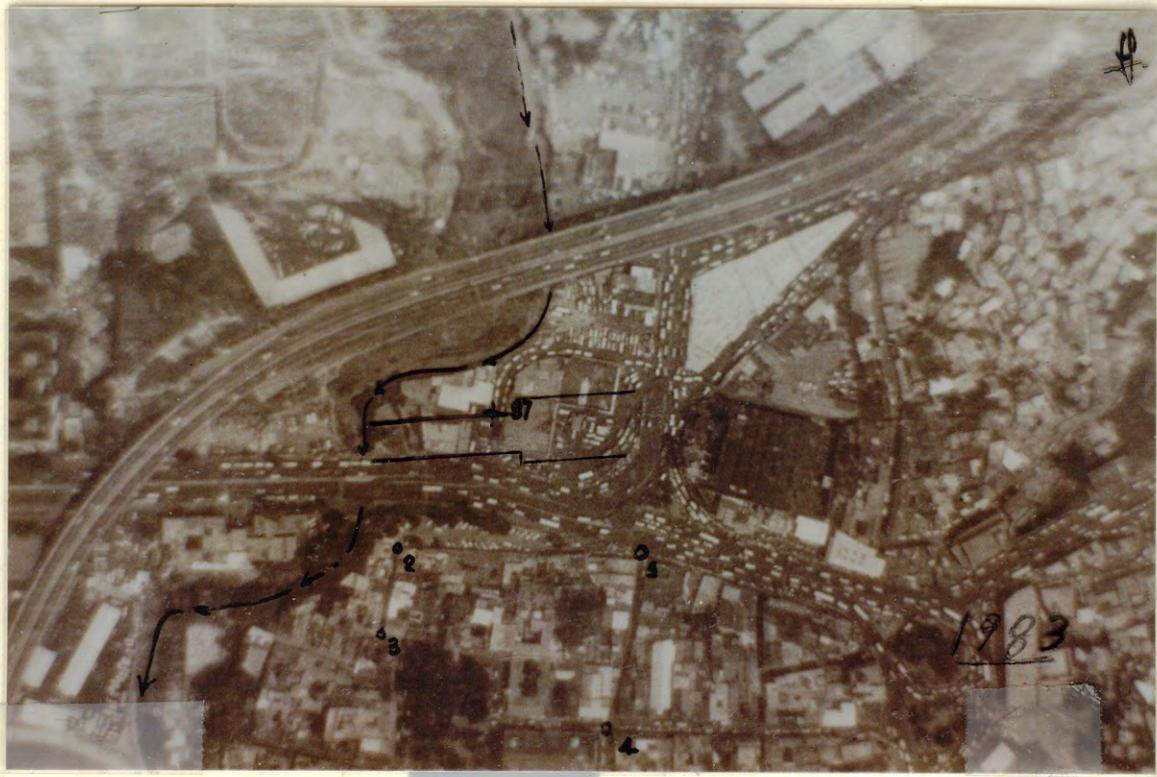
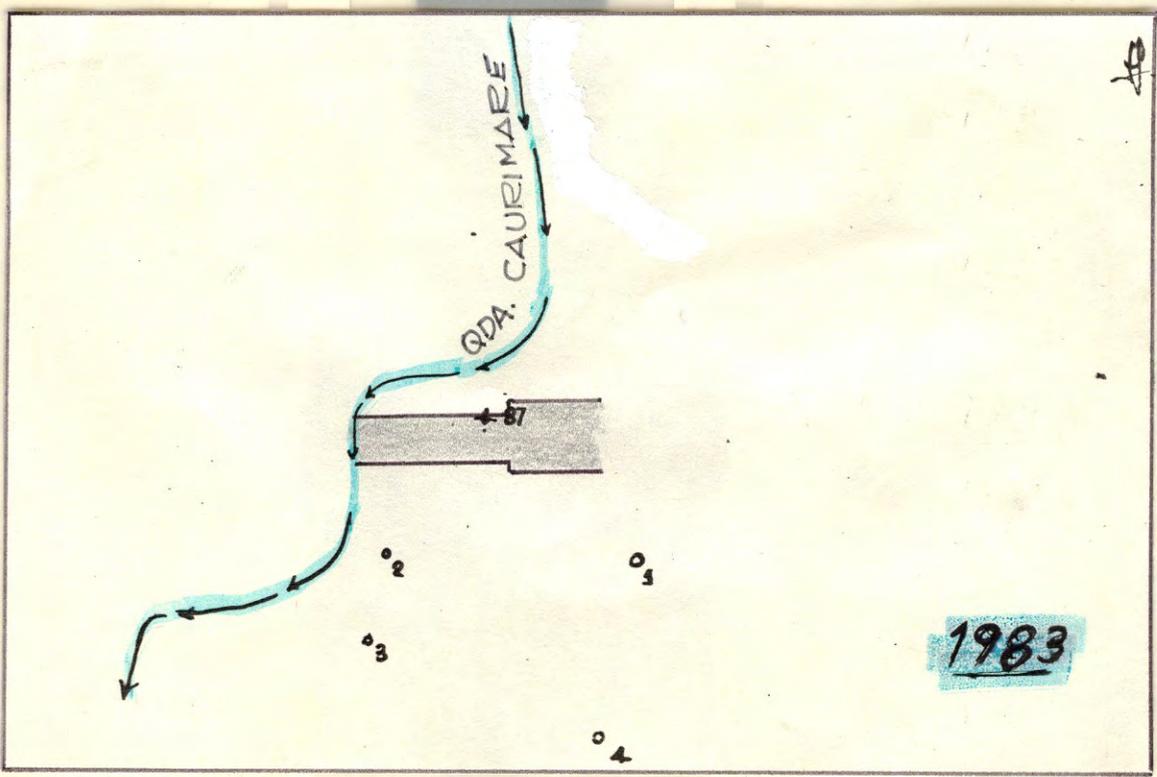
MISION 0304167 PARES N° 029 y 030 (1983)

Las fotos del 1983 mostraron que el área de emplazamiento de la trinchera cubierta Petare era prácticamente igual a la situación inmediatamente precedente al comienzo de las labores de excavación y allí pudo observarse que una quebrada de cierta importancia (Quebrada Caurimare) aportaba desde el norte aguas hacia el Río Guaire, atravesando sucesivamente la autopista (en canal) y luego la Avda. Francisco de Miranda (en embaulamiento), con un alineamiento que para la fecha de la construcción interesaba el extremo oeste de la trinchera cubierta.

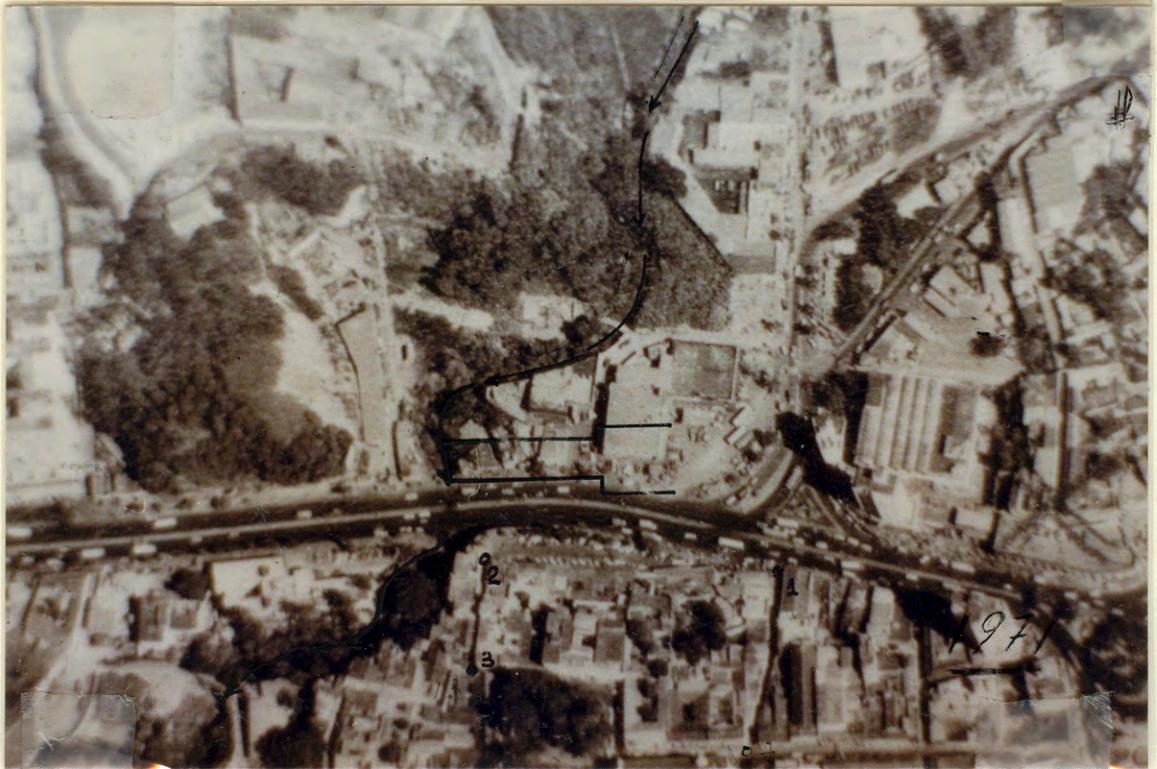
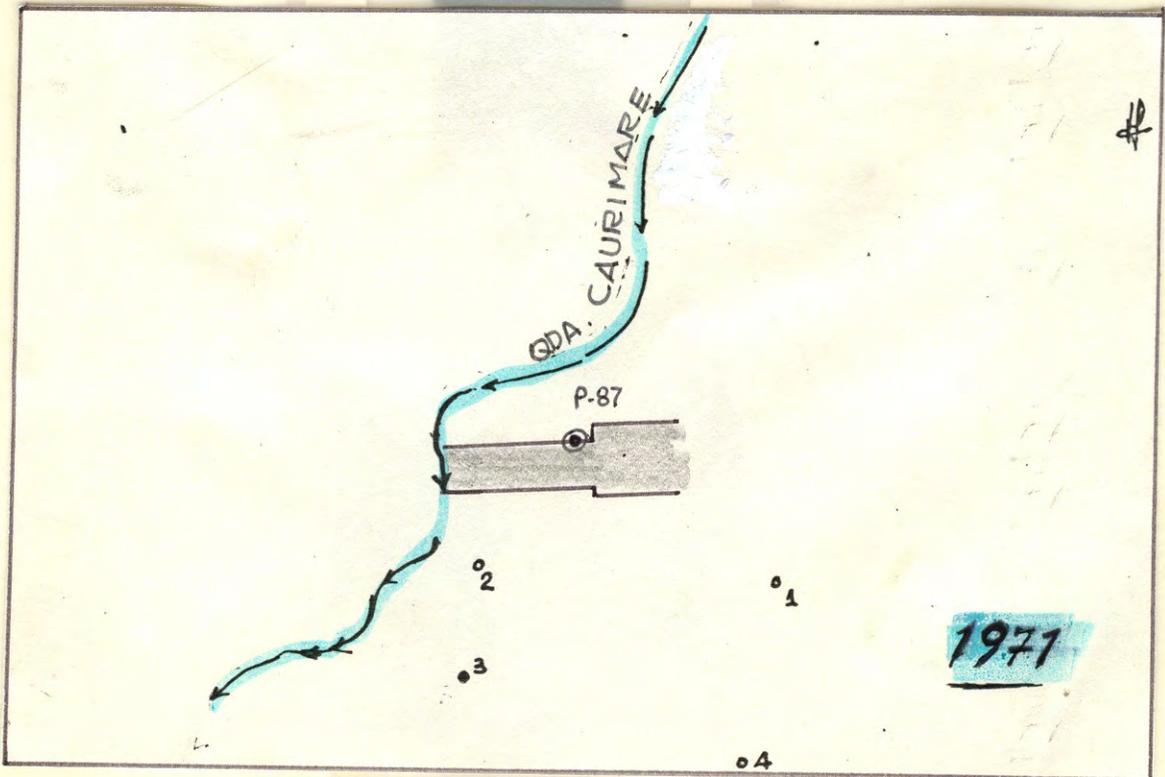
MISION 030491

Las fotos del 1971 mostraron una situación superficial ya diferente, faltando la autopista, mientras que el curso del cauce de la Quebrada Caurimare coincidía aproximadamente con el del año 1983, interceptando la Avda. Francisco de Miranda a la misma altura.
