Identificación Diagnóstico y Corrección  
de la problemática de las aguas que filtran  
dentro del túnel Sur de la Línea 1 del Metro de  
Caracas entre las estaciones Chacaíto y Chacao

Gianfranco Perri

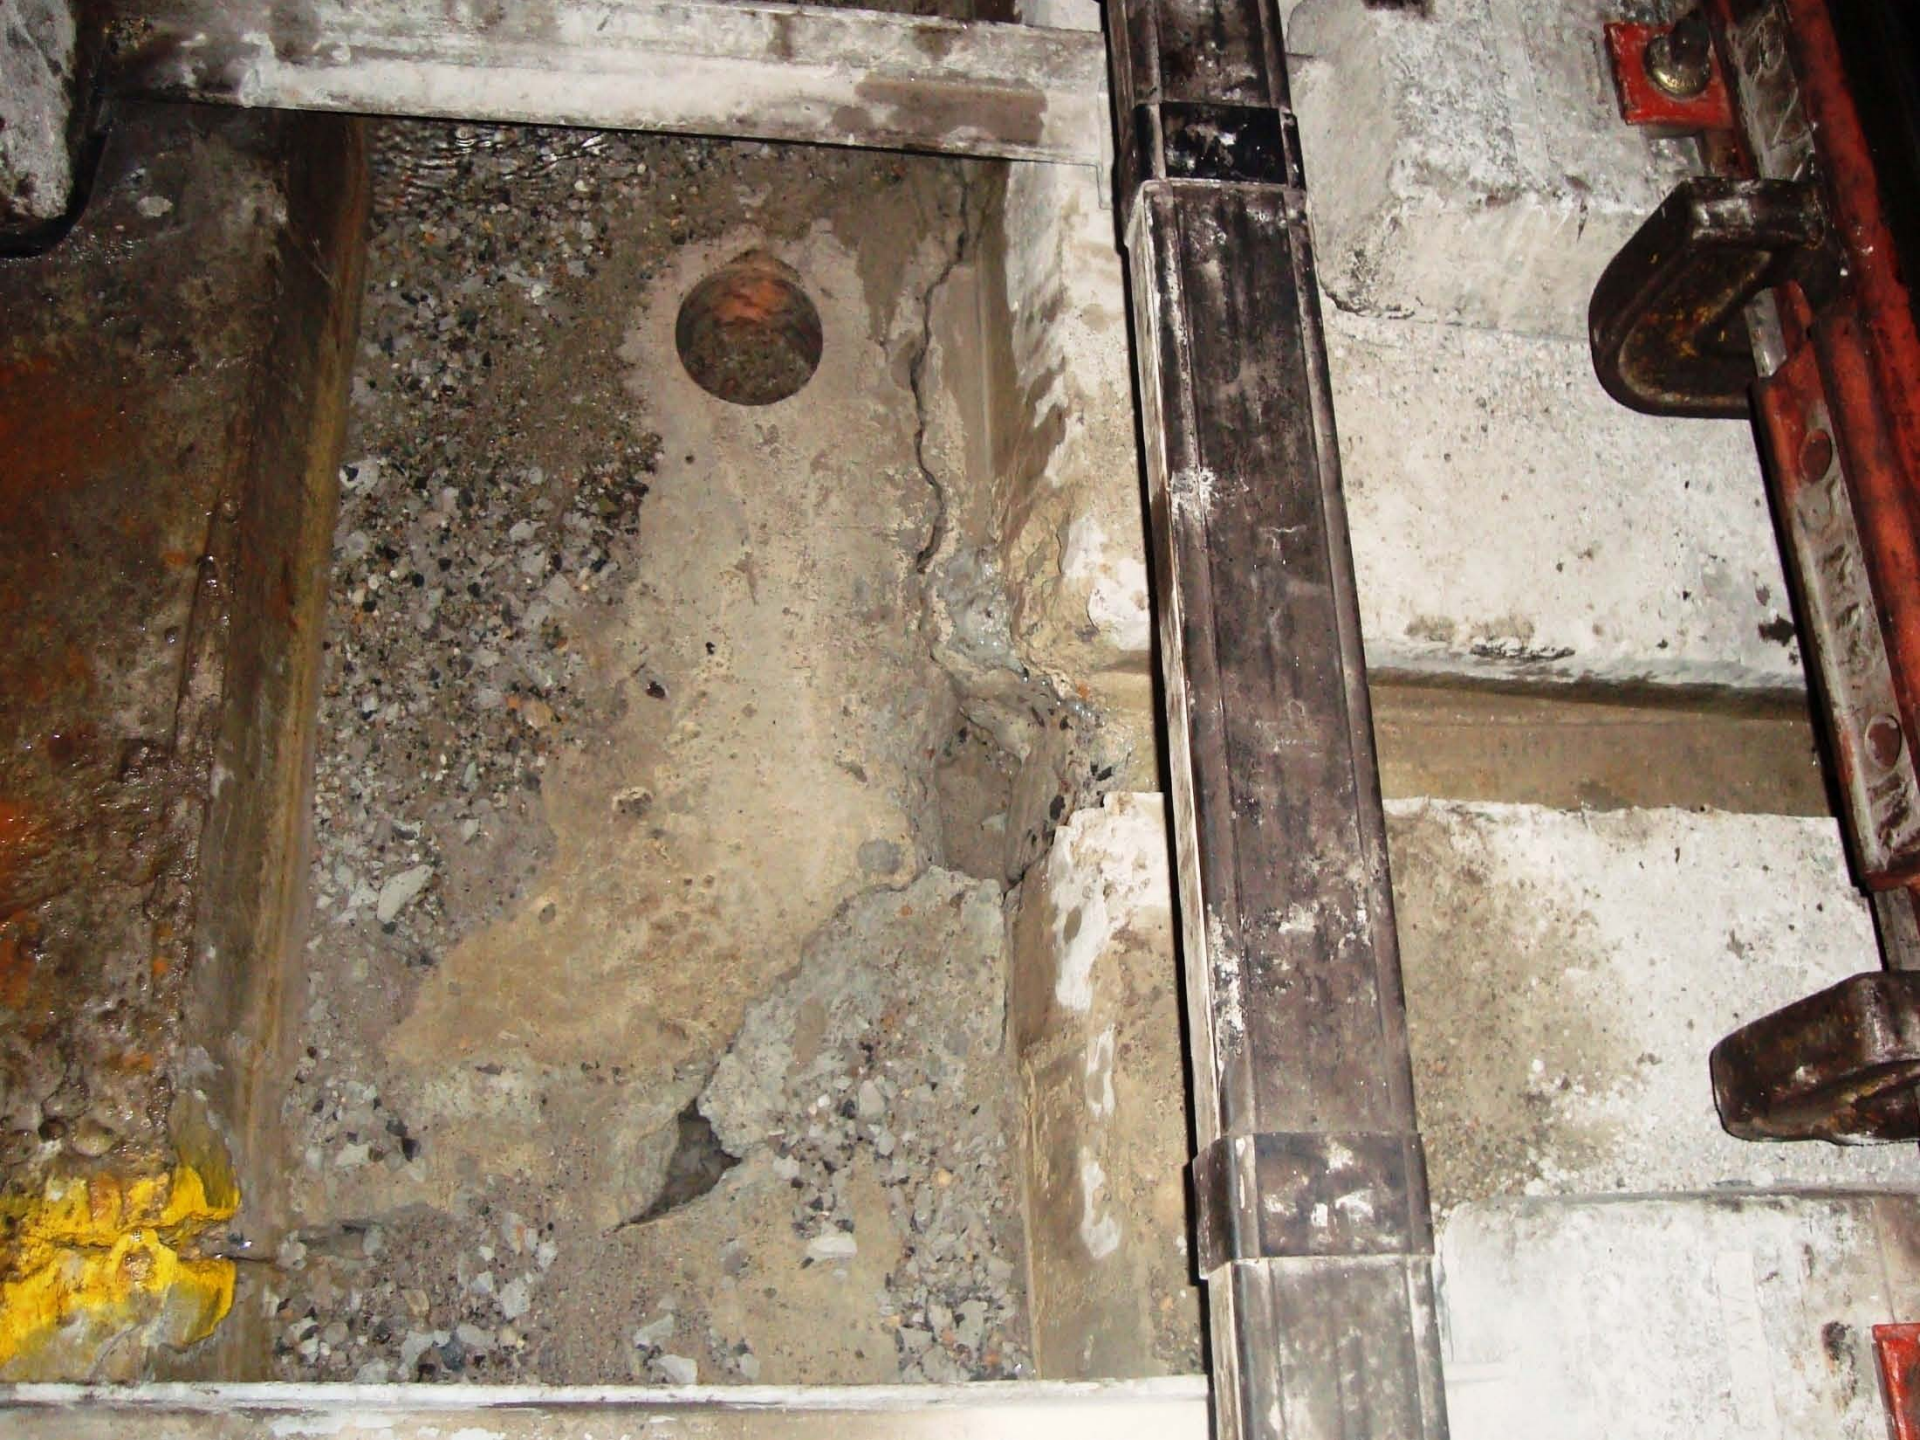
**5.** La referida porción del perímetro del túnel tapada por la losa de fondo representa cerca de un cuarto de los aproximadamente 16 metros totales y por lo tanto, ciertamente por lo menos un cuarto del total de las aguas que filtran hacia el interior del túnel lo hacen escurriendo o perforando el concreto de las losas de fondo y de vía.

**6.** El referido tránsito o escurrimiento de las aguas de filtración a través del concreto de las losas no ha sido directamente contrastado durante los más de 20 años de ejercicio y por lo tanto las vías de circulación que se hayan abierto siguiendo una distribución y unos recorridos aleatorios, se han progresivamente incrementado en número y en sección, debido a la socavación mecánica del efecto abrasivo ejercido por las partículas de suelos que se ha comprobado son en muchas ocasiones arrastradas por las aguas y debido al efecto químico de la disolución del carbonato de calcio provocada por las aguas de infiltración que se ha comprobado ser en muchas ocasiones altamente corrosivas.

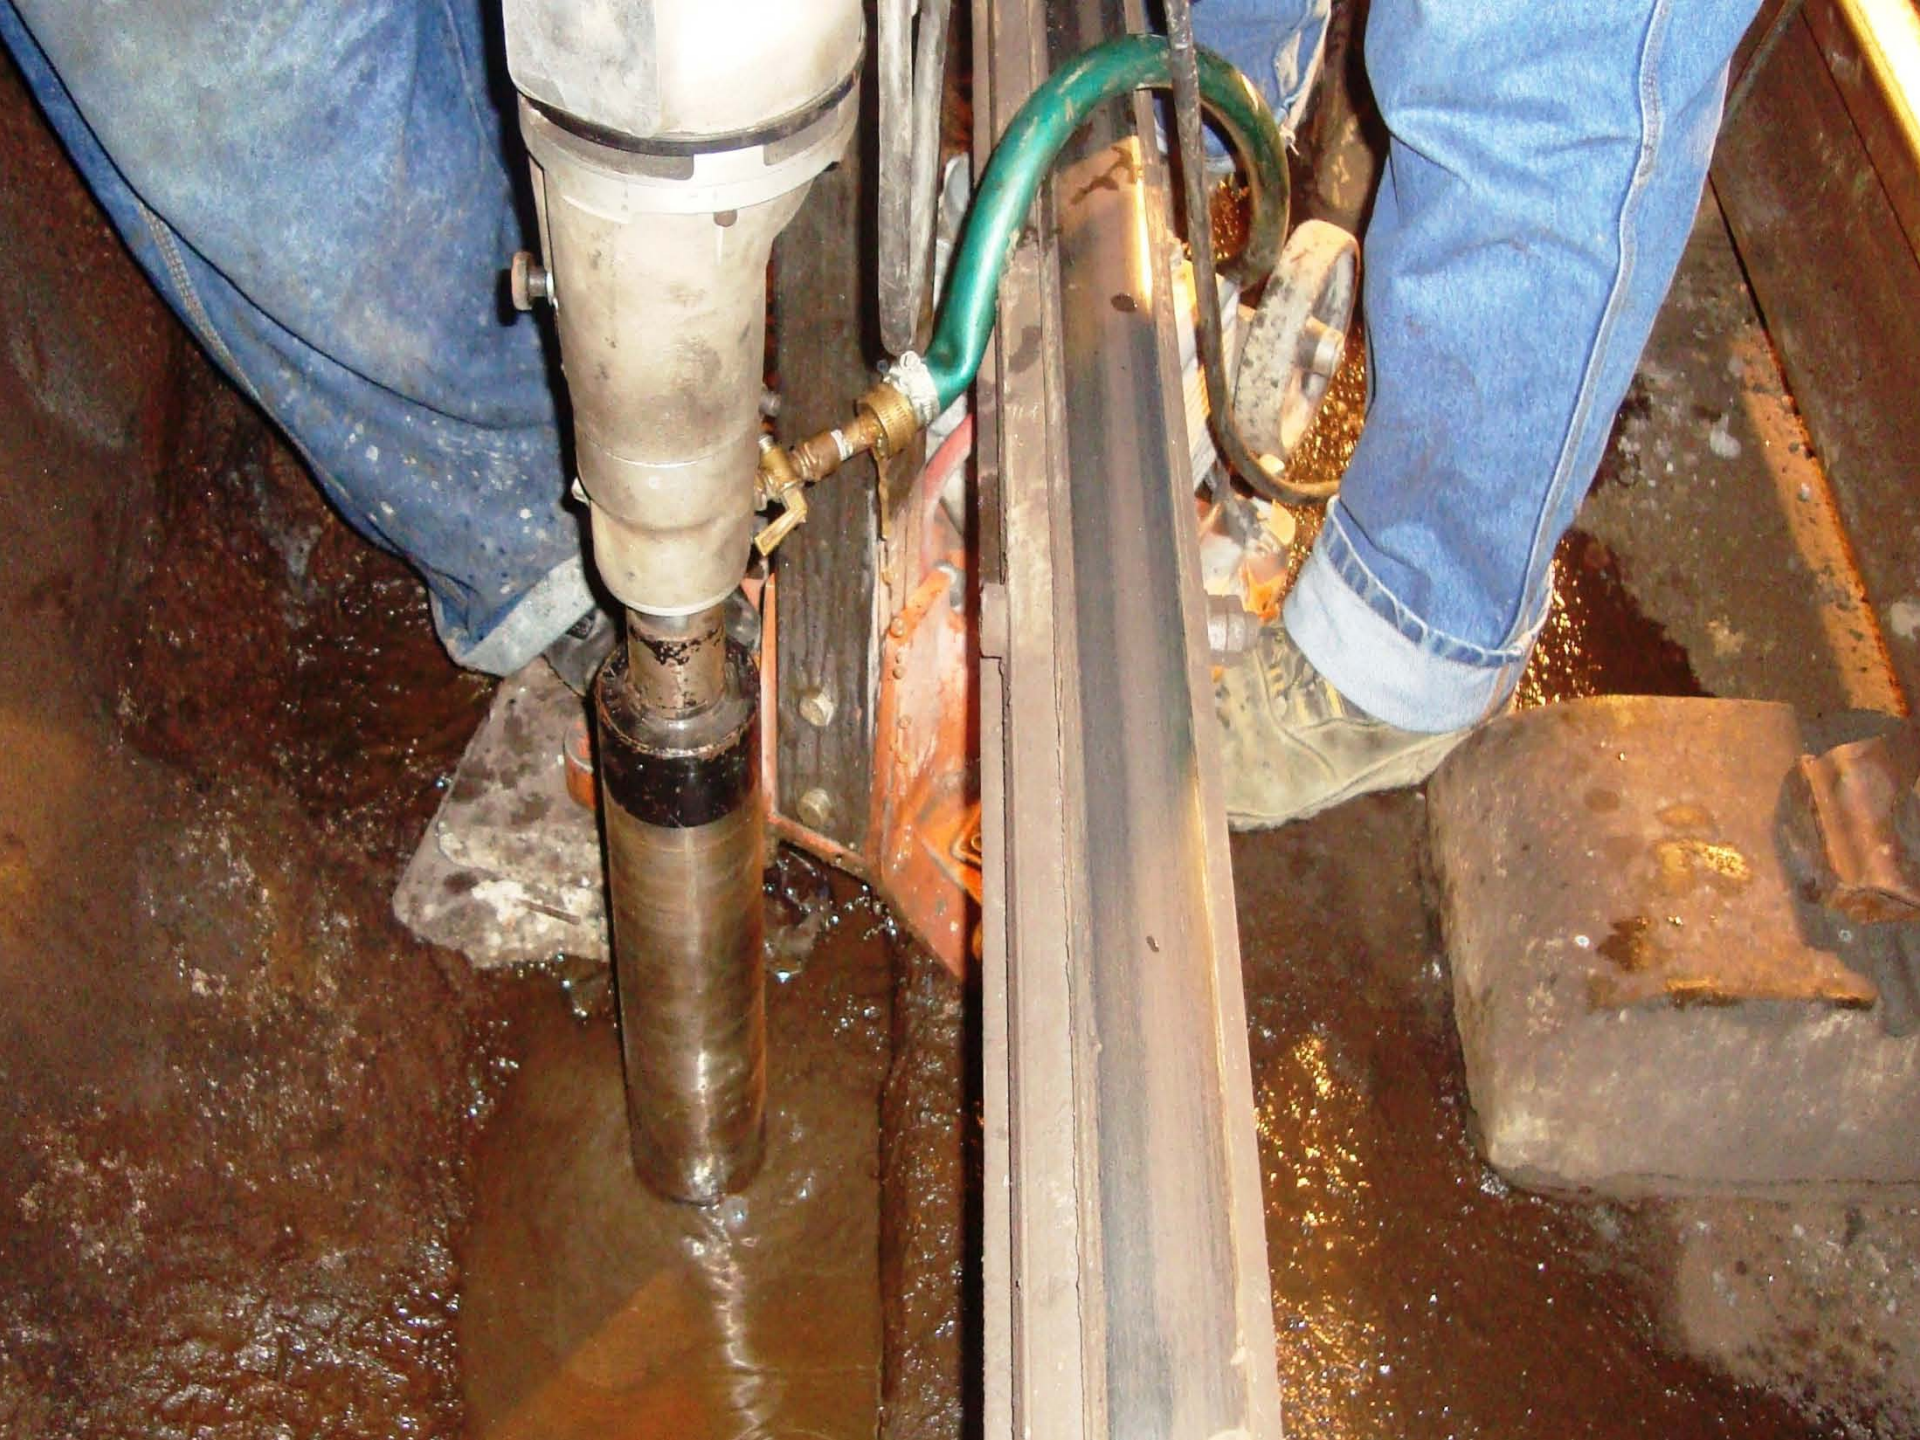
**7.** El efecto evidentemente más deletéreo que las infiltraciones están produciendo al momento, es el consecuente al deterioro y socavación de los contacto entre la losa de vía y la losa estructural de fondo que, alcanzando aleatoriamente importantes extensiones y distribuciones, ha sido el responsable de las fracturas y colapsos de la plataforma de vía, que se han manifestado en repetidas ocasiones a lo largo de los años, obligando a cada vez más frecuentes intervenciones de mantenimiento mayor y de alto impacto sobre el ejercicio.

**8.** Tal deterioro y socavación de la losa de fondo y del contacto entre la losa de vía y la losa estructural de fondo, en ocasiones está directamente ligado a la acción mecánica de las aguas que escurren, mientras en otras ocasiones, el deterioro químico-físico que ha sufrido el concreto de la losa estructural de fondo ha sido tal que la misma se ha parcialmente y localmente desagregado y asentado separándose en consecuencia, y a veces abundantemente, de la losa de vía.
