FALLOS DE LAS ORUGAS DE GOMA

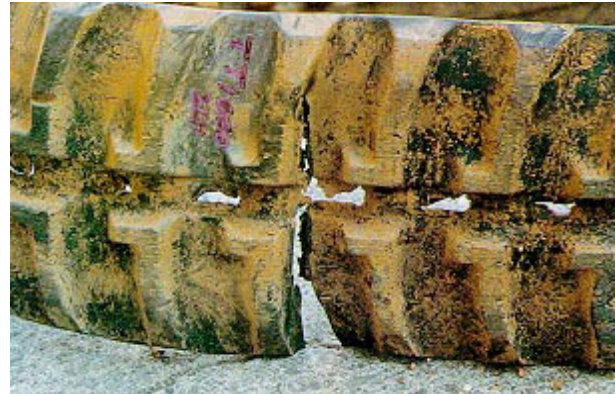
Los cables de acero incrustados han sido cortados.

Es necesaria su substitución.

Cuando se aplica a orugas de acero bajo las siguientes circunstancias, una tensión superior a la de la resistencia a la rotura de los cables de acero incrustados provoca la rotura de estos.

Comprobación periódica en el terreno de la tensión de orugas recomendada.

Evitar dar giros rápidos sobre terrenos con baches o terrenos rocosos.

Hacer hincapié en que los operadores conduzcan con cuidado para evitar que piedras u otros materiales queden atascados en las orugas de goma.

Evitar desplazarse sobre terrenos con objetos puntiagudos. Si fuera posible, como mínimo debe evitarse dar giros sobre este tipo de objetos.

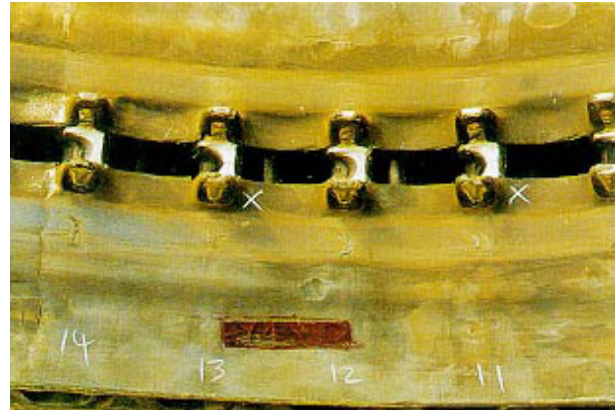
De manera proporcional al tiempo de servicio, los metales incrustados se ven expuestos a una abrasión gradual.

La sustitución será necesaria cuando la anchura de los metales incrustados (D_1) alcance un 67% de su anchura original (D). (Véase la ilustración más abajo.)

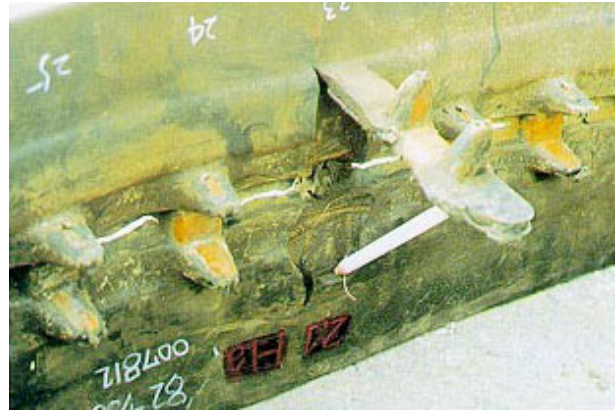
Fuerzas externas de intensidad extrema ejercidas sobre los metales incrustados pueden tener como consecuencia su separación del cuerpo de las orugas de goma.

Incluso una separación parcial de los metales incrustados requiere una sustitución de las orugas en su totalidad.

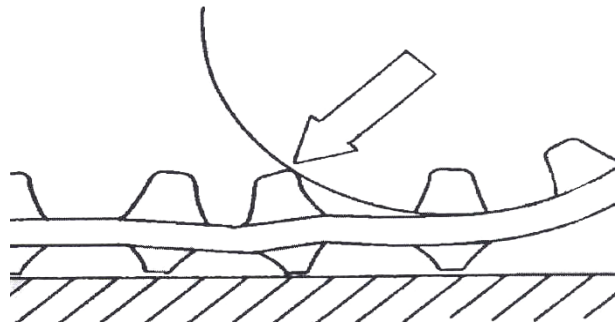
Cuando el tensor permanece en las proyecciones de los metales incrustados, estos pueden descascarillarse al final.

Es preciso mantener el nivel de tensión recomendada de forma periódica.

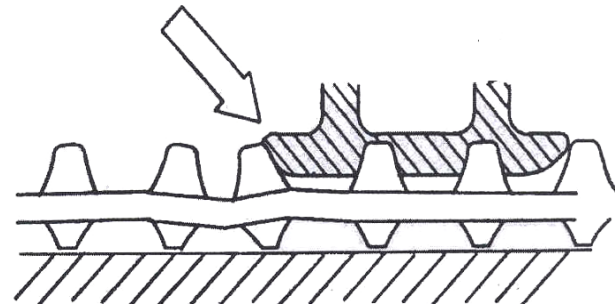
Cuando la oruga de acero se sale, queda atrapada entre el bastidor de la guía o el del tren de arrastre, lo que provoca la separación de los metales incrustados.

Debería evitarse dar giros rápidos sobre terrenos con baches o terrenos rocosos.

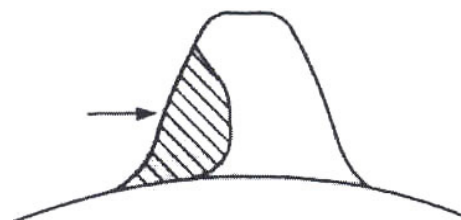
Los piñones de arrastre sometidos a una abrasión anormal como la que se muestra más abajo traerán consigo que se salgan los metales incrustados.

Si se detecta un desgaste excesivo de los piñones de arrastre, deberían ser sustituidas inmediatamente.

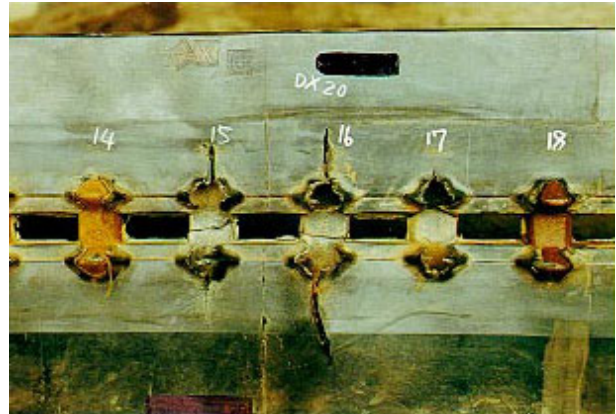
Debido a la corrosión de metales incrustados, la adhesión del cuerpo de goma se deteriora, lo que se traducen en una separación total.

Incluso una separación parcial de los metales incrustados requiere una sustitución de las orugas de goma en su totalidad.

Los metales incrustados están ligados al cuerpo de goma. Las siguientes condiciones de funcionamiento pueden provocar la corrosión de los materiales incrustados, provocando el deterioro de la ligazón y la separación final de los metales incrustados del cuerpo de goma.

Si las orugas de goma son usadas bajo las condiciones de campo descritas, deben lavarse con mucha agua. Cuando estén completamente secas, deben almacenarse correctamente.

Cuando la cubierta de goma se separe de los salientes del metal incrustados y los metales del cuerpo de goma queden sueltos, debe considerar la sustitución de las orugas de goma.

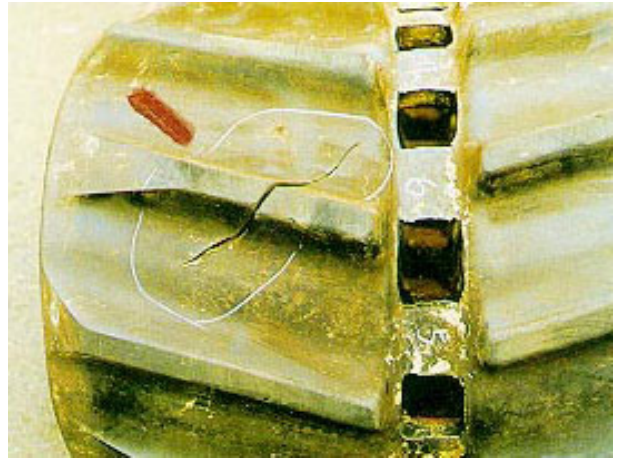
Los cortes en la goma en el lateral de los salientes son uno de los daños que ocurren de forma más habitual.

Cuando un corte en la goma en el lado de los salientes alcanza los cables de acero incrustados, la oruga debe ser inmediatamente reparada, de acuerdo con lo estipulado en nuestro Manual de reparaciones.

Cuando las orugas de goma pasan sobre protuberancias o piedras puntiagudas del terreno, las fuerzas concentradas que se aplican provocan cortes en el lateral de los salientes de la superficie de goma. Si se gira sobre protuberancias, el lado de los salientes de la superficie de goma tendrá aún más probabilidades de sufrir cortes. Si los cortes pasan por los cables de acero incrustados, podría tener como consecuencia la rotura de los cables de acero debido a su corrosión. Se recomienda encarecidamente reparar los cortes con goma vulcanizada fría en cuanto se observe su presencia.

Se le solicita a los operadores de máquinas que presten gran atención a las superficies sobre las que se desplacen, en particular cuando se trate de los siguientes tipos de terreno:

Cuando se trabaje sobre terrenos como los arriba mencionados, se debe evitar conducir a altas velocidades, girar rápidamente y sobrecargar la máquina.

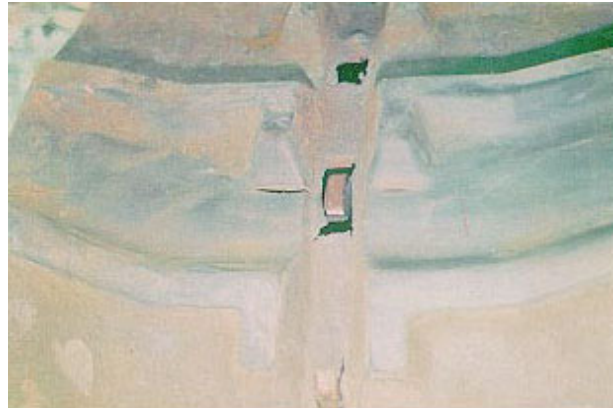
Pequeñas fisuras alrededor de la base de los salientes como consecuencia del desgaste por el funcionamiento.

Cuando las fisuras son tan profundas que dejan expuestos los cables de acero, es preciso sustituir las orugas en su totalidad.

A causa de la tensión aplicada sobre las orugas de goma alrededor de los componentes del tren de arrastre durante el funcionamiento, el desgaste causa fisuras especialmente en el lado de los salientes de la superficie de goma. Una vez que las fisuras están presentes, se irán deteriorando gradualmente incluso con más fisuras externas de pequeño tamaño.

Los operadores de máquina deben prestar mucha atención cuando conduzcan para no provocar rasgaduras externas en el lado de los salientes de la goma. Para minimizar la posibilidad de formación de fisuras de ozono, debe prestar atención a las siguientes instrucciones de mantenimiento:

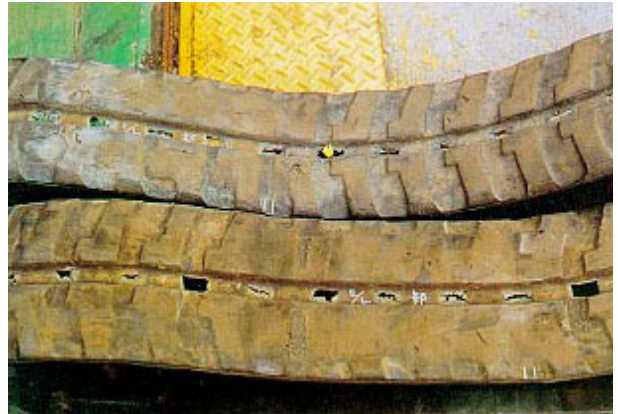
A medida que son utilizados a lo largo del tiempo, inevitablemente el lado de los salientes se ve sometido a abrasión.

No es necesaria su sustitución.

La abrasión de los salientes es poco más que inevitable. Incluso cuando los salientes estén sufriendo abrasión se pueden usar las orugas de goma. No obstante, y puesto que este deterioro lleva consigo el deterioro de las prestaciones de tracción, se recomienda fervientemente sustituir las orugas desgastadas por unas nuevas cuando la altura de los salientes sea inferior a 5 mm.

Para evitar una abrasión anormal o prematura de las orugas de goma, deben evitarse las siguientes condiciones de funcionamiento:

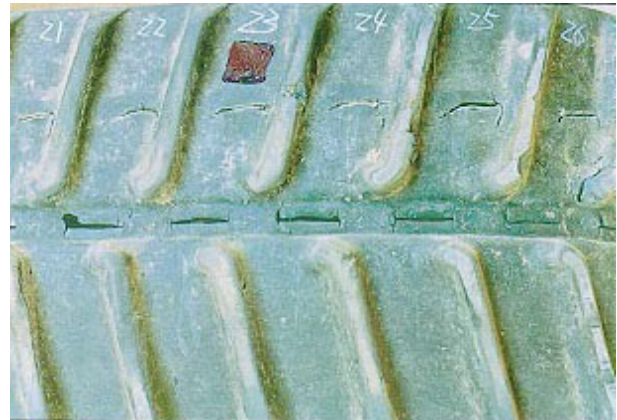
En ocasiones pueden observarse fisuras y cortes en el lateral de los salientes de goma en los extremos de los metales incrustados.

No es necesaria ninguna sustitución a menos que los cortes en el lado de los salientes de la goma aparezcan alrededor de los extremos de los metales incrustados, ya que esto traería consigo un corte completo.

Para evitar tensiones intensivas aplicadas a la raíz de los salientes donde están incrustados los metales, se les pide a los operadores no conducir sobre tocones y salientes.

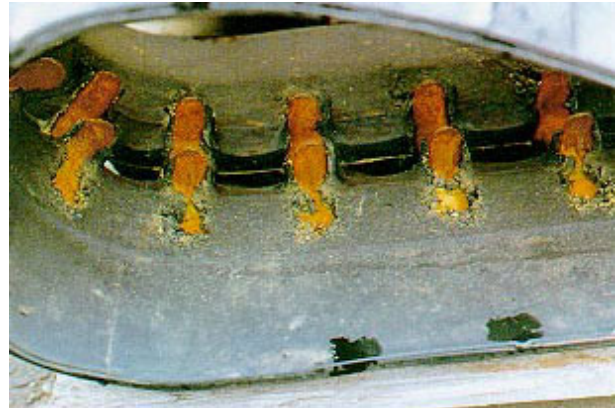
La superficie de goma sobre la que se desplazan los rodillos de las orugas se ve sometida a una abrasión gradual, que al final dará con la exposición de los metales incrustados.

Se recomienda sustituir las orugas de goma cuando más de la mitad de los metales incrustados queden completamente expuestos.

La abrasión de la superficie de goma del lado del rodillo de orugas se produce cuando arena y grava quedan atrapadas entre la oruga y los rodillos de orugas que corren por fuera. La tensión empuja a la arena y la grava contra el lado interior de la oruga de goma, lo que en última instancia provoca la abrasión.

Tras trabajar en campos húmedos llenos de piedras pequeñas, limpie concienzudamente el barro que queda pegado a los rodillos de las orugas. Cuando trabaje sobre caminos de grava y superficies rocosas, la máquina deben desplazarse lentamente y los radios de giro deben ser lo suficientemente grandes para evitar que las piedras y la grava queden atrapadas en la goma del lateral del rodillo de oruga.

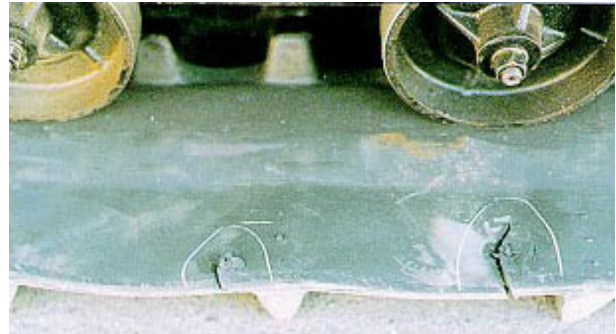
Ninguno de los bordes de las orugas de goma dispone de refuerzos especiales, por lo que a veces ocurre durante el funcionamiento que sufren cortes o rasgaduras.

En este caso, no es necesario sustituir la oruga de goma.

El daño es provocado por objetos en el campo o por interferencias con el bastidor de la máquina.

Al desplazarse con la máquina, el operador debería tener cuidado de no pasar sobre protuberancias del terreno. También debería evitar que las orugas de goma entren en contacto con muros, fosos y salientes de hormigón. Si las orugas de goma salen de su sitio, debe detener la máquina inmediatamente para volver a colocarlas.

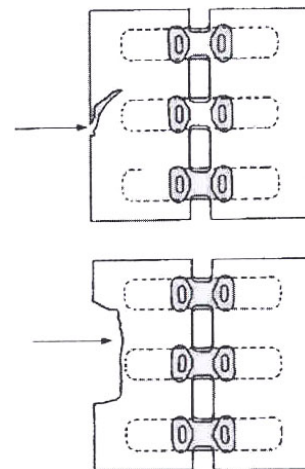
Si una máquina sigue funcionando con orugas de goma que se han salido de su guía, las orugas pueden quedar atrapadas en el bastidor de la máquina o en las piezas del tren de arrastre, con la consiguiente avería.
