Simposio Suramericano de Excavaciones en Roca Costa Rica, 2012

El Túnel CIPRESES en el Proyecto Hidroeléctrico Chacayes

EL TÚNEL HIDRÁULICO "CIPRESES" EXCAVADO EN ANDESITAS CON TBM ABIERTA EN CHACAYES, CHILE 2009 - 2010.

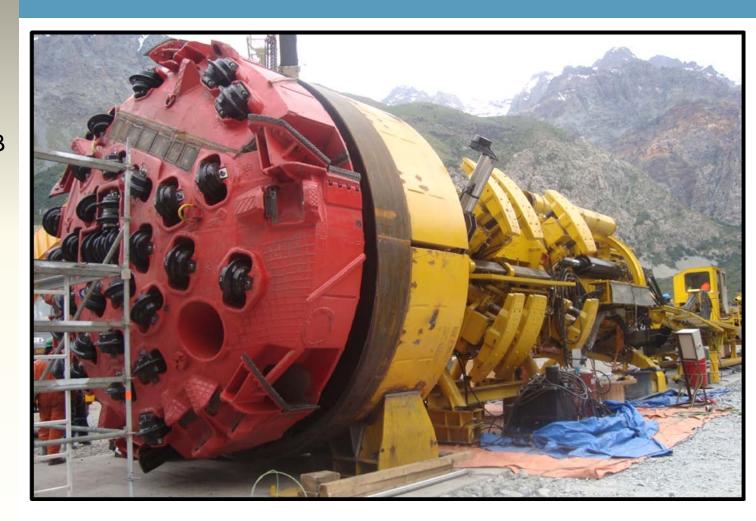
TBM tipo Wirth TB 400/500 E Fase de Montaje

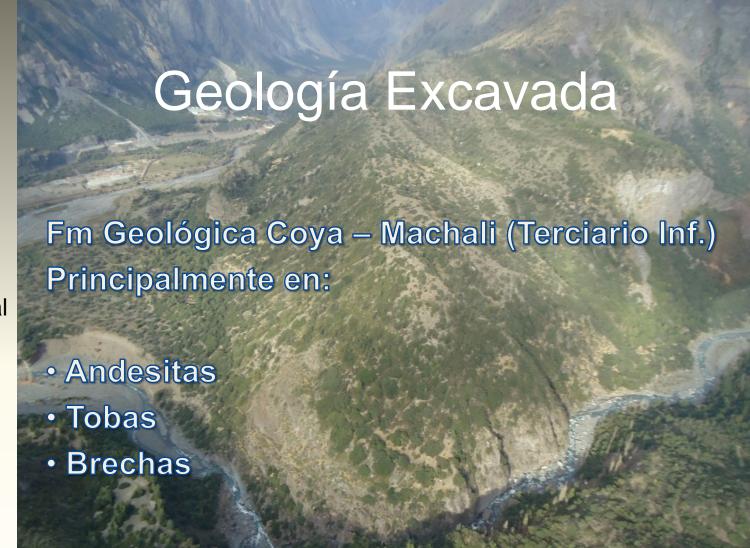
Excavado mediante TBM abierta tipo Wirth TB 400/500 E

- Excavación Drill & Blasting, 200,74 m
- Excavación conTBM, 2.367,26 m
- Longitud total 2.501 m
- Inicio el 08-08-2009
- Fin el 31-08-2010
- TBM ø nominal de 5,01 m, 1.280 kW, Torque de 1.295 kN, Fuerza axial hasta 9.000 kN
- 12 zapatas (grippers) y 42 discos cortantes
- Ciclo de avance de 1,5 m

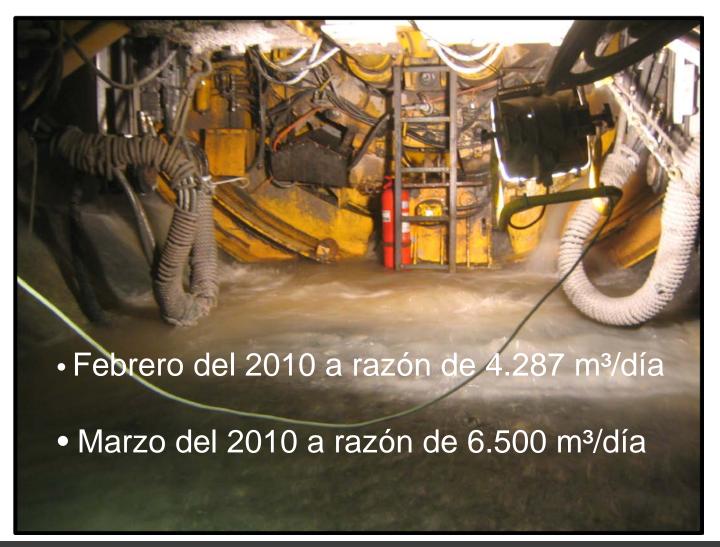
Presencia de Agua

Flujos Localizados

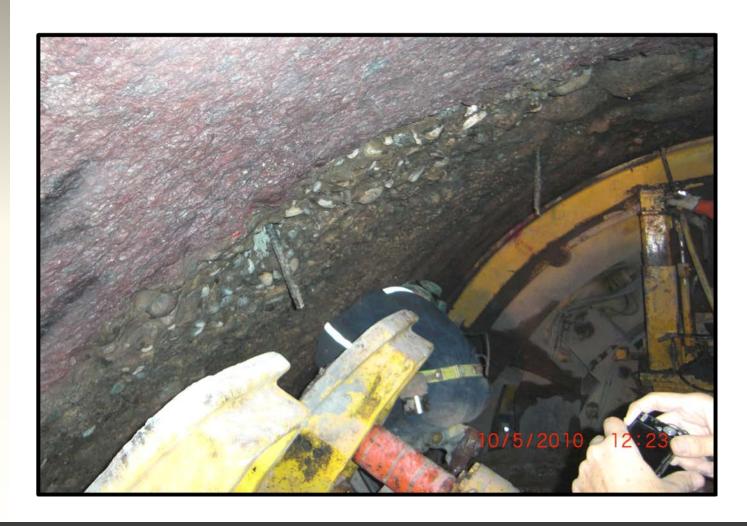
El10-05-2010, primera evidencia sector derecho hidráulico, bolones hasta 30 cm

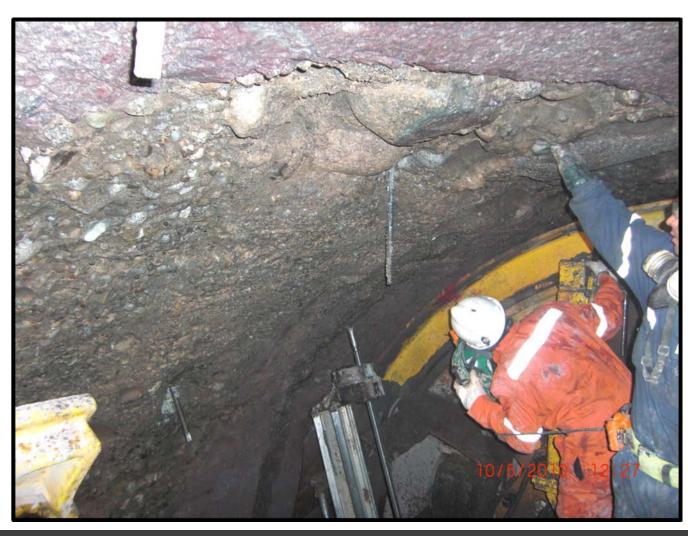
El10-05-2010, se continúa la excavación donde se intercepta aún más la Clase V

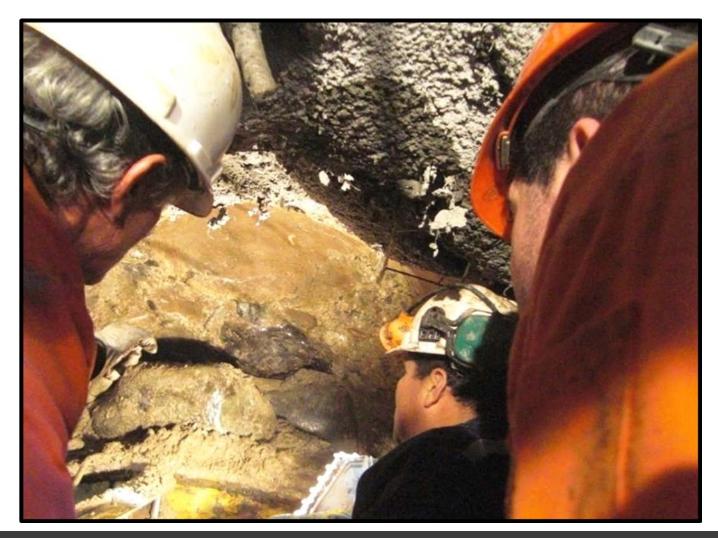
Matriz areno limosa y bolones hasta 35 cm, Clase V

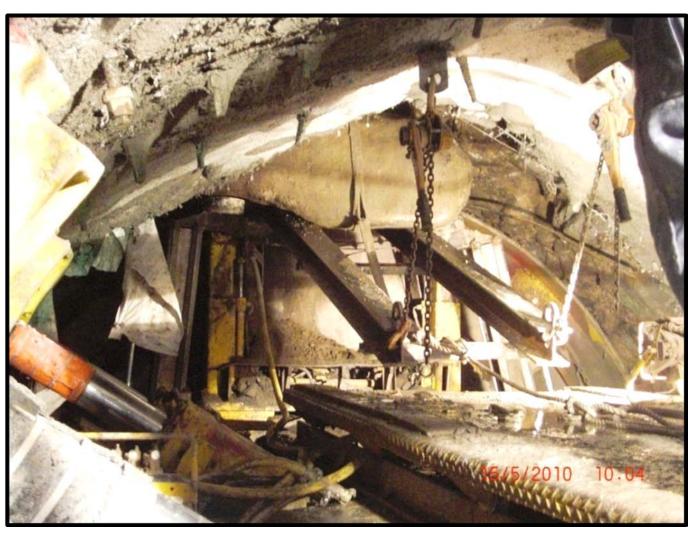
Extracción manual de gran bolón de roca que conforma el paleocauce

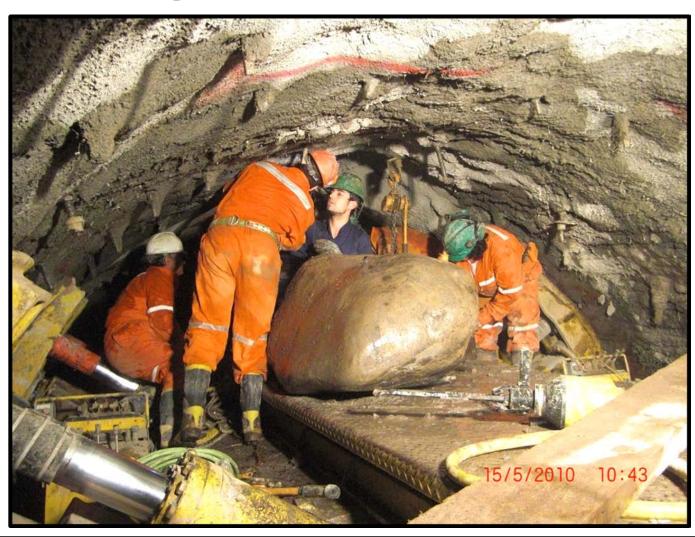
Bolón de roca con Ø mayor de 200 cm

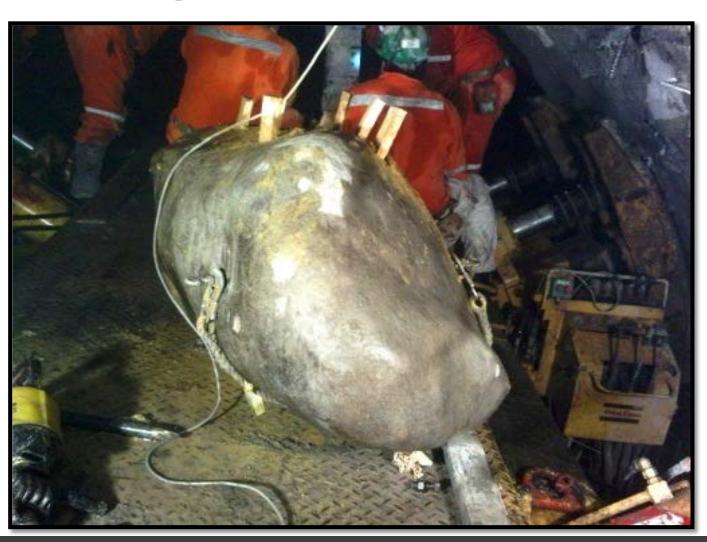
Bolones de rocas con Ø mayor de 200 cm

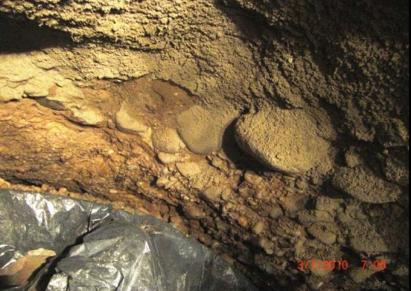
Perforación de 25 m

Bollones de rocas en matriz arenosa

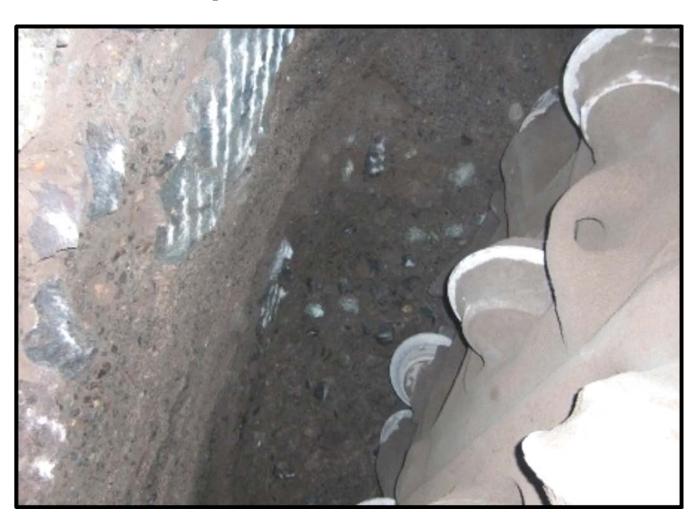
Inspección en la cabeza de la TBM

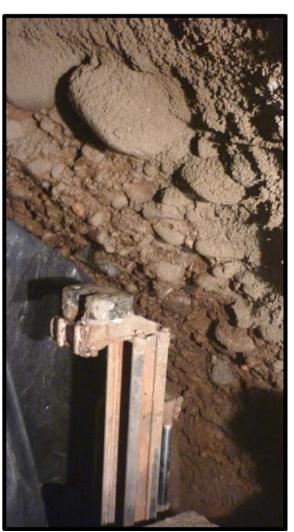
Bolones de roca en matriz arenosa cortados por la TBM

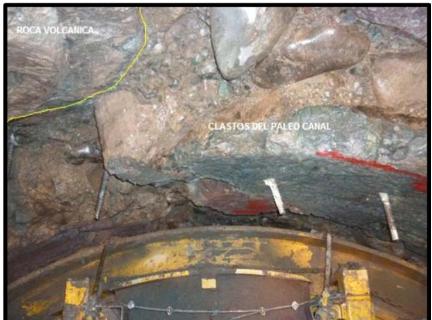
Bolones de roca subredondeados y subangulares

Bolones cortados por la TBM

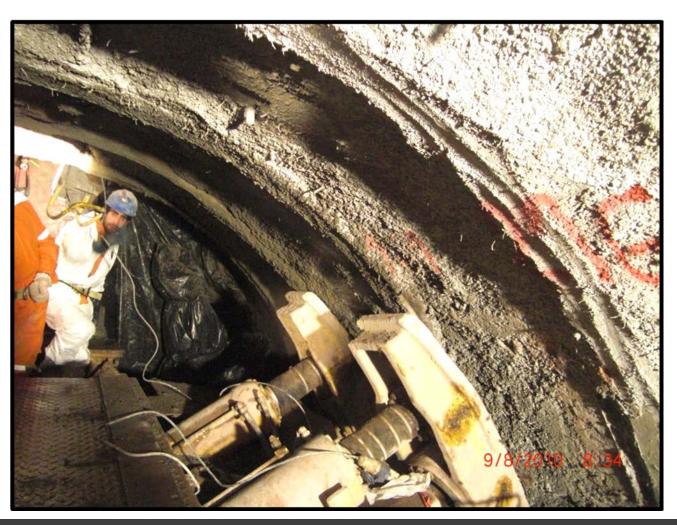
Marcos metálicos cada 75 cm y 12 cm de concreto proyectado fibroreforzado

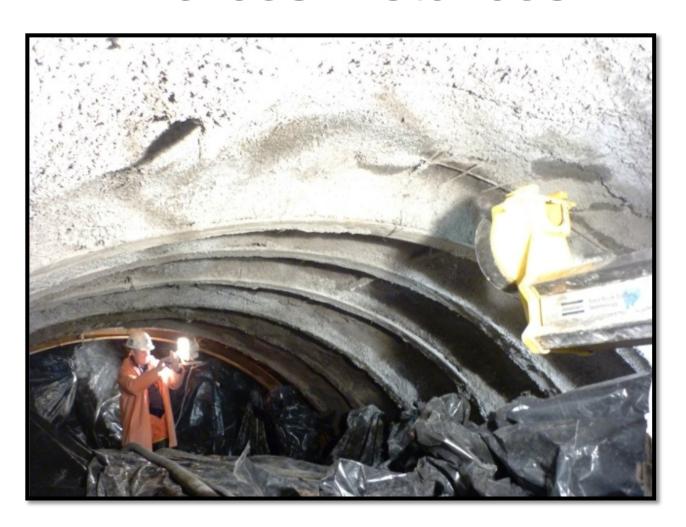
Campo de marcos metálicos instalados

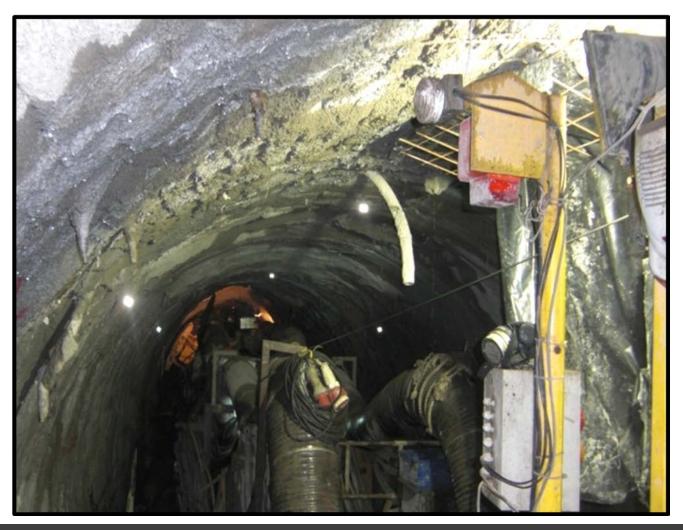
Estaciones de convergencia instaladas Clase V

Instalación de estaciones de convergencia (estación total y extensómetro)

- ✓ Nivel de advertencia 0,5 cm.
- ✓ Nivel de atención 1 cm.
- ✓ Nivel de alarma 2 cm.
- Inspección visual de zonas con potencial movimiento.

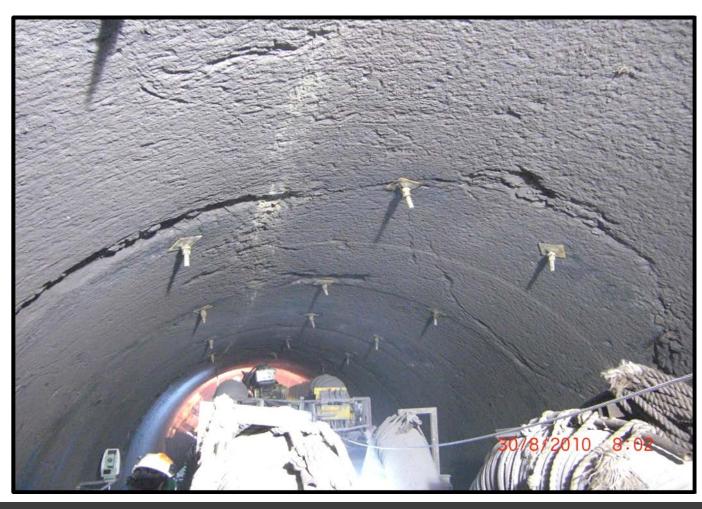
Ultimos metros de la excavación Clase III
