PROPERTY INSPECTION REPORT

12345 Main Street , Somewhere, CA 12345
Inspection prepared for: John Smith
Real Estate Agent: John Hancock - Star Realty

Date of Inspection: 10/21/2015 Time: 4:30 PM
Age of Home: 1988 (27 years old) Size: 1287 sq ft
Weather: Hot and Dry

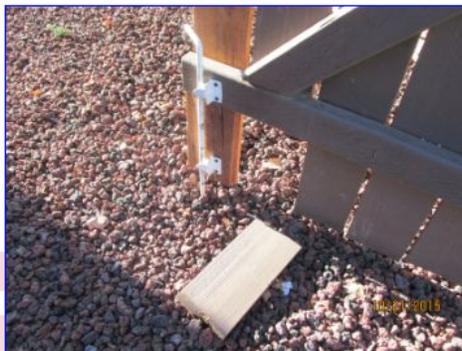
- The fences were made of wood.
- Las cercas estaban hechas de madera.
- Fence board was broken and needed maintenance.
- El tablero de la cerca estaba quebrado y necesitan mantenimiento.

Broken piece of wood from fence

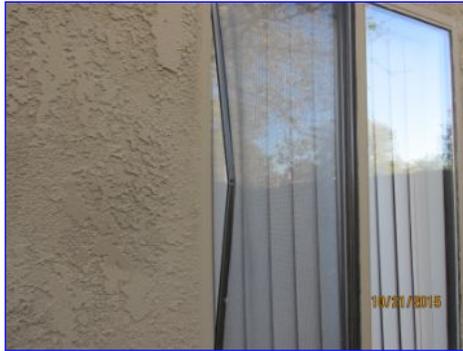
- **Damaged/Missing window screens.**
- Pantallas de la ventana faltan o estan danados

Damaged screen

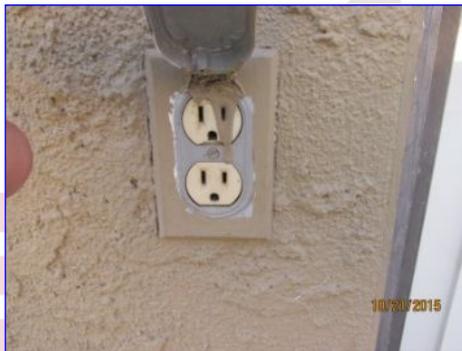
Painted receptacle. Unable to test.

For safety reasons, the Inspector recommends that all exterior electrical outlets be provided with GFCI protection in good working order to avoid potential shock or electrocution hazards.

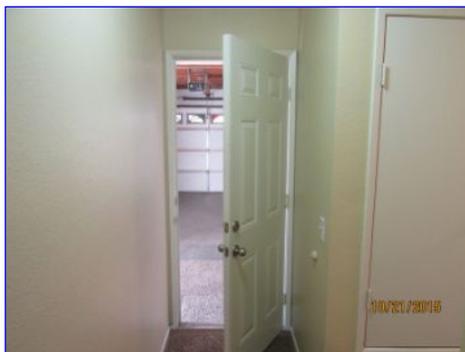
- The door in the wall between the garage and the home living space did not have operable self-closing hinges as is required by generally-accepted current safety standards.

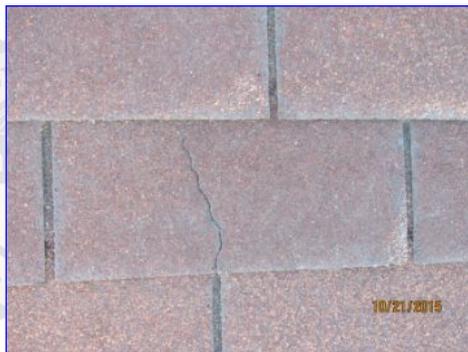
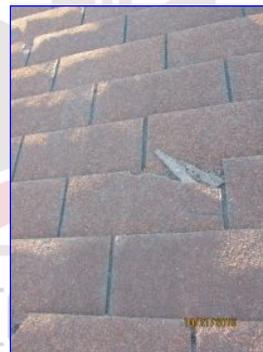
- The asphalt composition shingle roof had visible minor widespread random hairline cracking which was not continuous through the shingle but was limited to the layer of asphalt facing weather. This condition is called "pattern cracking" or "craze cracking". Craze-cracking is a natural response to long-term shrinkage of the shingle asphalt surface layer and is a common sign of aging. Although unsightly, this condition alone does not limit the ability of the shingles to shed water or shorten their long-term service life, and so is not a defect. Craze cracking typically appears toward the end of the shingle warranty. Early craze cracking is a sign of poor shingle asphalt quality but is not a defect unless splits develop before the expiration of the shingle warranty period. If splits develop before the expiration of the shingle warranty, this condition would constitute premature failure and would be covered under the manufacturer's warranty, if the warranty is valid. Some warranties do not transfer fully at the time of sale.

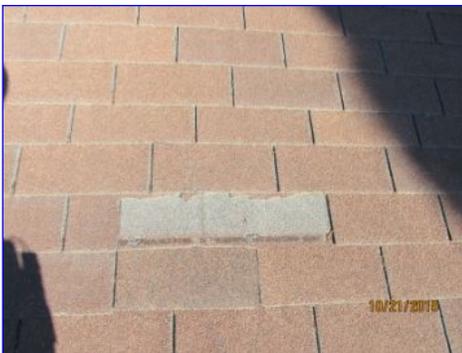
• Asphalt composition shingles covering the roof of this home exhibited numerous loose or missing shingles at the time of the inspection. This condition appeared to be the result of improper use of an air-powered gun during installation, causing fasteners to be driven too deeply. This condition reduces the wind resistance of the roof.

Missing asphalt shingle

The inspector recommends that you have the roof examined by a by a qualified roofing contractor to discuss the extent of the problem and options and costs for correction.

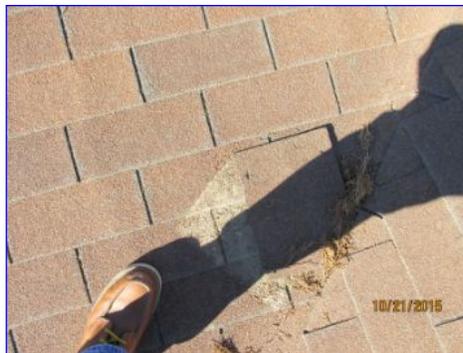
Loose asphalt shingle

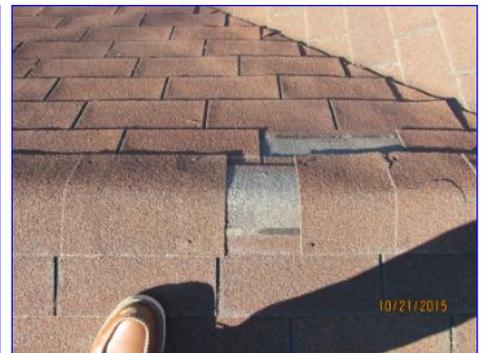
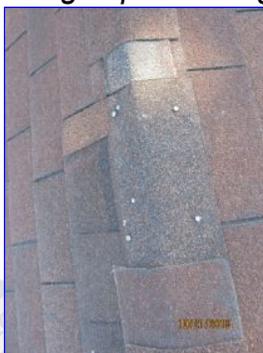
• Some areas of the roof had many fasteners visible. Fasteners appeared to have been installed to secure shingles from being blown loose by wind. Visible fasteners are considered by shingle manufacturers to be temporary repairs. This is typical of a roof in which shingles have suffered widespread bonding failure.

Exposed nails at roof ridge

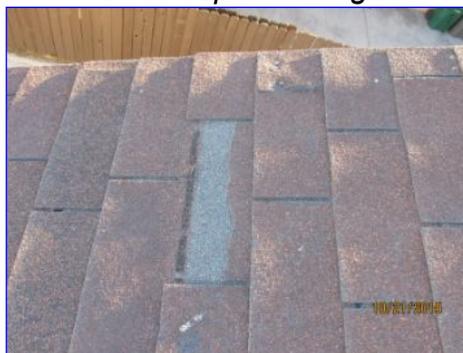
Missing asphalt shingle

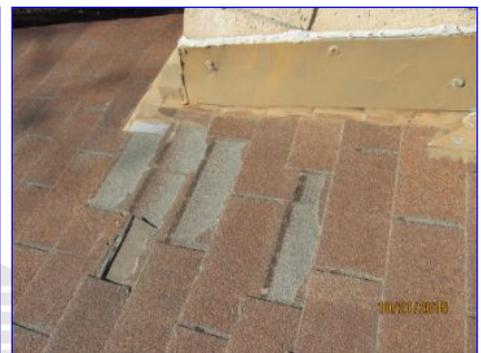
Missing shingles next to chimney

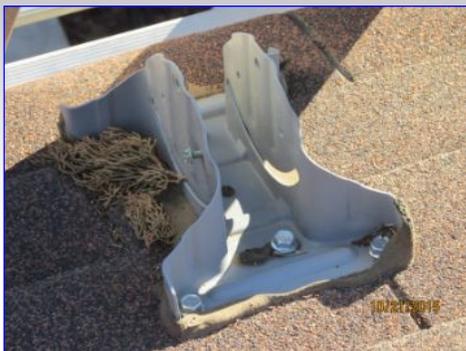
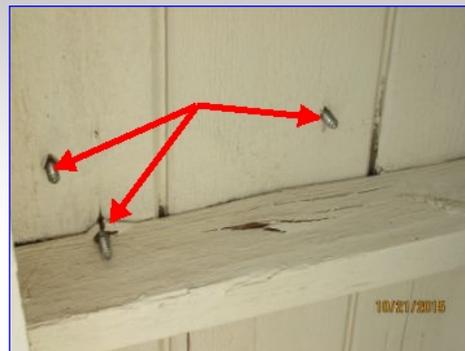
• The asphalt shingle roof had visible damage that appeared to be made by a previously installed satellite dish. Anchor bolts were drilled through the asphalt shingles and through the roof sheathing which will cause potential for water intrusion. The inspector recommends repair by a qualified roofing contractor.

Anchor bolts from satellite dish base

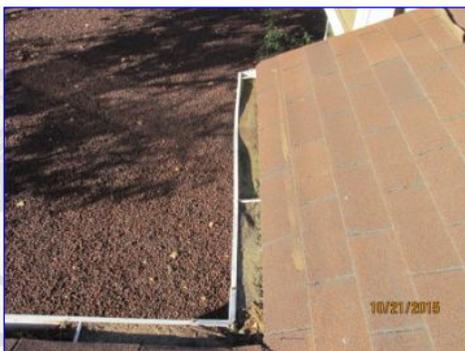
- Debris visible in the gutters at the time of the inspection should be removed to encourage proper drainage.
- El escombro visible en las canaletas de agua, en el momento de la inspección, debe ser removido para fomentar el drenaje apropiado.

Significant amount of dirt in gutters

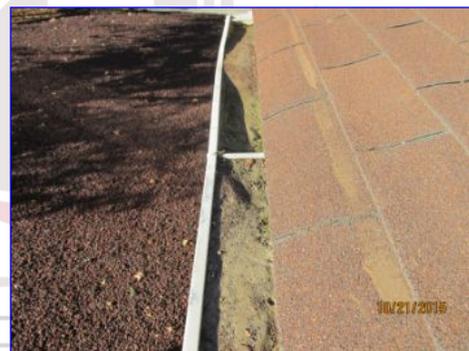
Significant amount of dirt in gutters

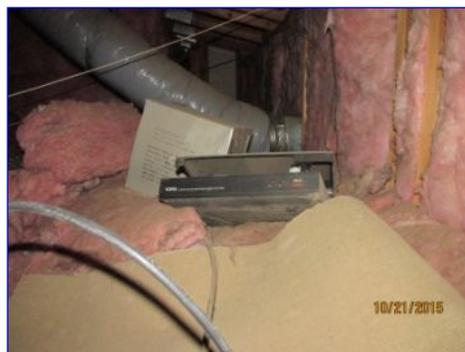
Debris in attic

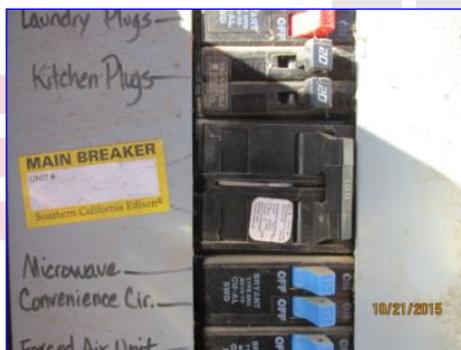
- The main electrical disconnect was rated at 100 amps. This is considered marginal by modern standards.
- El interruptor principal eléctrico tenía un valor nominal de 100 amperios. Esto se considera un valor marginal para las normas actuales.

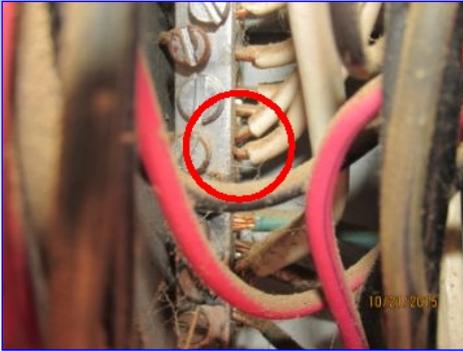
- In this service panel, two wires were connected to the ground and neutral bus bar. This is known as a "double-tap" and is a defective condition which should be corrected by a qualified electrical contractor.
- En este panel de servicio, dos cables estaban conectados a un interruptor termomagnético, el cual está diseñado para un solo cable. Esto se conoce como "doble conexión" (double tap) y es una condición defectuosa que debe ser corregida por un electricista calificado.
- Damaged wires visible in the service panel should be repaired or replaced by a qualified electrical contractor.
- Había cables dañados visibles en el panel de servicio eléctrico, los cables deben ser reparados o reemplazados por un electricista calificado.

Double tap in service panel

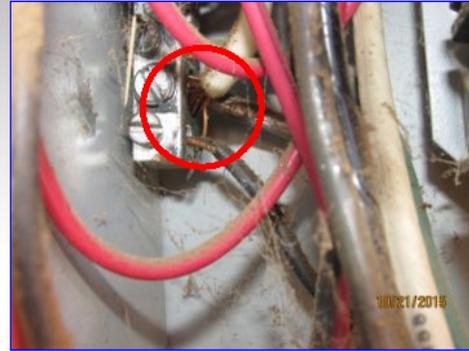
Double tap and frayed wires not fully connected to bus bar

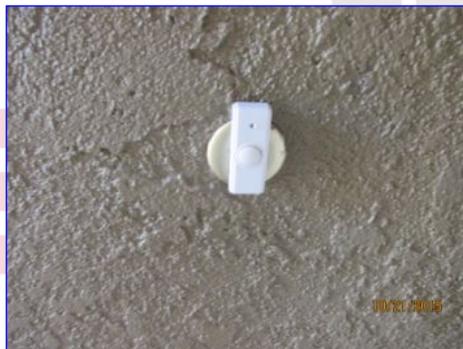
- The doorbell responded to the switch at the time of the inspection.
- El timbre de la puerta respondió al interruptor al momento de la inspección.

Door bell functional

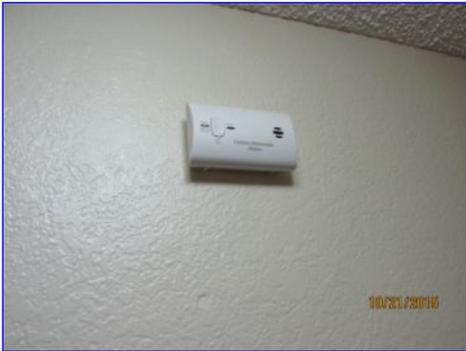
CO detector in hallway

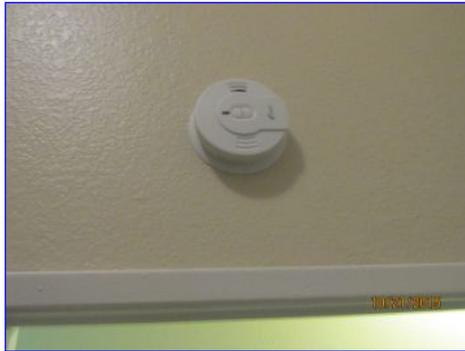
- Smoke detector placement appeared to be adequate. Smoke detectors are not tested as part of a general home inspection. The Inspector recommends that all detectors be checked to confirm that they don't need battery replacement.
- La colocación de los detectores de humo parecía ser la adecuada. Los detectores de humo no son evaluados como parte de una inspección general de vivienda. El Inspector recomienda que todos los detectores sean evaluados para confirmar que no necesitan cambio de batería.

Smoke detector in every room

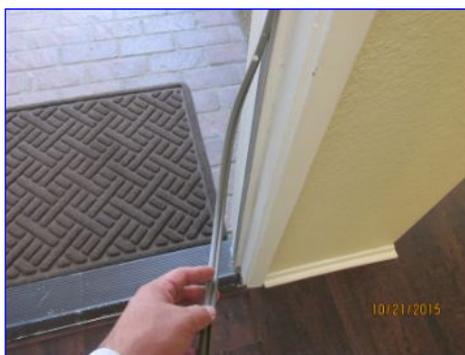
- At the time of the inspection, the Inspector observed no deficiencies in the condition of exterior doors.
- Al momento de la inspección, el Inspector no observó deficiencias en las condiciones de las puertas exteriores.
- At the time of the inspection, weather-stripping at an exterior door in the entry was damaged or deteriorated. The Inspector recommends replacement/installation of effective weather-stripping components as necessary by a qualified contractor.
- Al momento de la inspección, las tiras de aislamiento de una puerta exterior en la entrada estaban dañadas o deterioradas. El Inspector recomienda el reemplazo/instalación necesario de las tiras de aislamiento por personal calificado.

Damaged weatherstripping at entry door

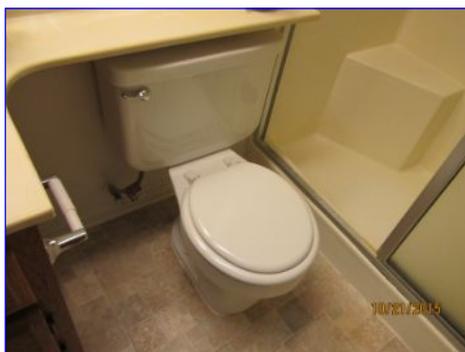
- In this bathroom, the toilet was loose at the floor and should be re-attached by a qualified plumbing contractor.
- En este baño, el inodoro estaba suelto en la parte en donde se fija con el piso y debe sujetarse nuevamente por un plomero calificado.

Loose toilet

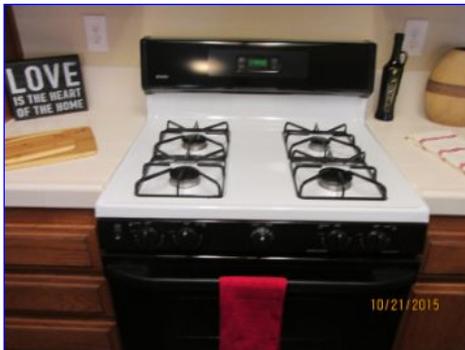
Burners did not ignite

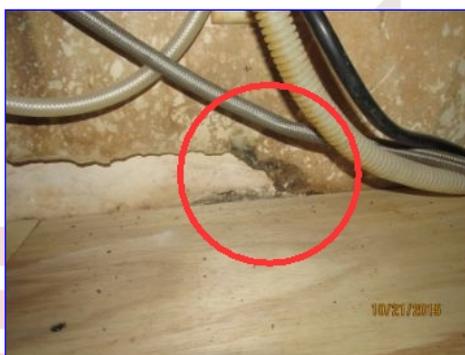
• Apparent microbial growth was visible at water-damaged areas of the kitchen sink cabinet. This growth should be removed with soap and water. The source of moisture should be identified and corrected.

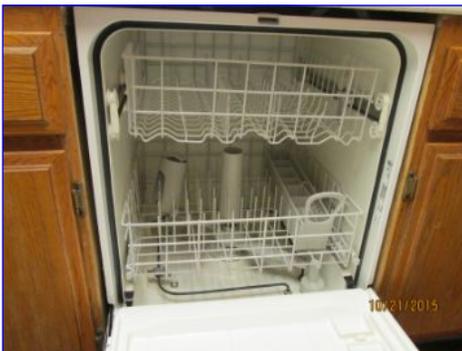
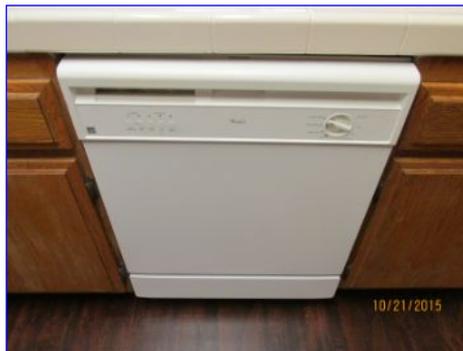
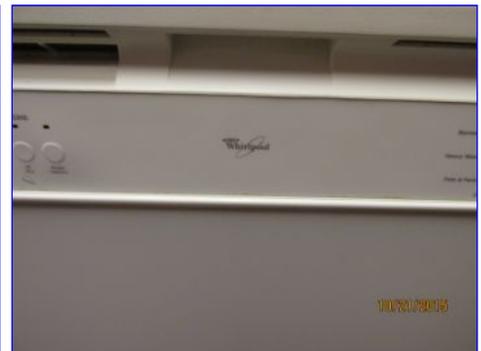
- The dishwasher made an unusual noise indicating that it was not operating correctly. The Inspector recommends evaluation by a qualified technician.
- El lavavajillas hacía un ruido inusual lo que indicó que no estaba funcionando correctamente. El Inspector recomienda la evaluación por un técnico calificado.

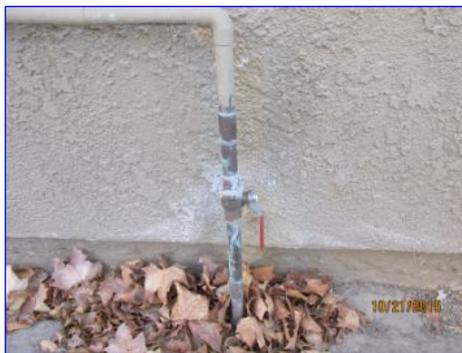
- The main water supply pipe was 3/4-inch galvanized steel.
- El tubo principal de la toma de agua era acero galvanizado de 3/4 pulgada.
- The main water supply pipe exhibited heavy corrosion which will eventually cause leakage.
- El tubo de la toma de agua mostró corrosión excesiva la cual provocará fugas.

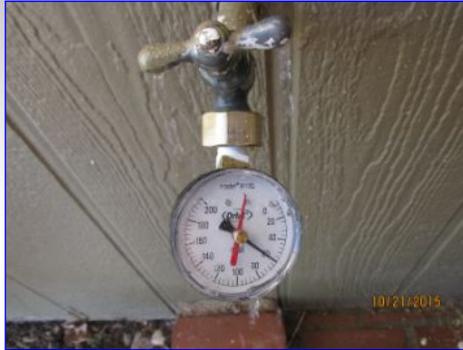
- Water pressure measured 55 pounds per square inch (psi). Acceptable water pressure is between 40 and 90 psi.
- La presión del agua midió 55 libras por pulgada cuadrada (psi). La presión de agua aceptable es

Water pressure measured at 60 PSI

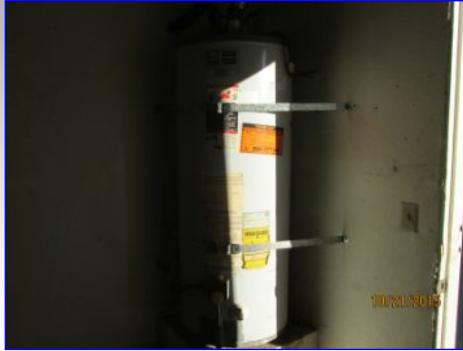
- This water heater responded in a satisfactory manner to the demand for hot water.
- Este calentador de agua respondió de manera satisfactoria a la demanda de agua caliente.

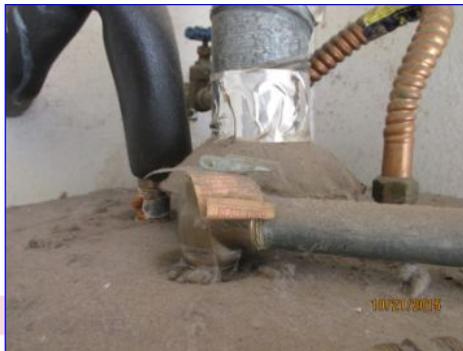
- The water heater was equipped with a properly-configured temperature/pressure relief (TPR) valve and discharge pipe.
- El calentador de agua estaba equipado con una bien configurada válvula de alivio por temperatura/presión (TPR) y un tubo de descarga.
- At the time of the inspection, the water heater was equipped with a temperature/pressure relief (TPR) valve (not tested).
- En el momento de la inspección, el calentador de agua estaba equipado con una válvula de alivio por temperatura y presión (TPR). No evaluada.
- The water heater was equipped with a properly-configured and installed pressure relief valve discharge pipe.
- El calentador de agua estaba equipado con un tubo de descarga bien instalado y configurado a la válvula de alivio de presión.

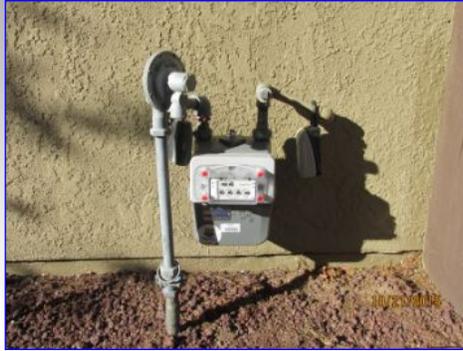
- The home used natural gas supplied by a public utility.
- La casa usaba el gas natural suministrado por una empresa de servicio público.

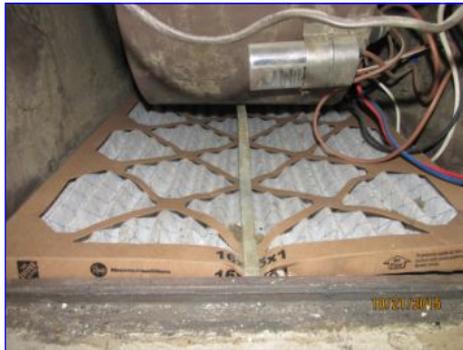
- The air filter for this furnace was the wrong size or type. This condition can allow particulates to pass beyond the filter and into indoor air or may result in the filter being sucked into the blower, causing damage to the blower and creating a potential fire hazard.

- El filtro de aire de este horno de calefacción era de tipo o tamaño inadecuado. Esta situación puede permitir que partículas pasen más allá del filtro y lleguen al aire interior o puede resultar que el filtro sea succionado por el soplador radial, causando daños en el soplador radial y creando un peligro potencial de incendio.

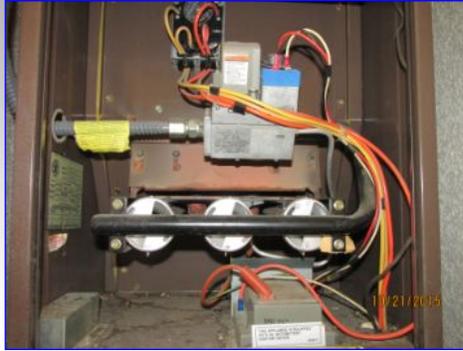
- Conditions in the furnace combustion chamber appeared to be acceptable at the time of the inspection.
- Las condiciones de la cámara de combustión del horno de calefacción parecían ser aceptables al momento de la inspección.

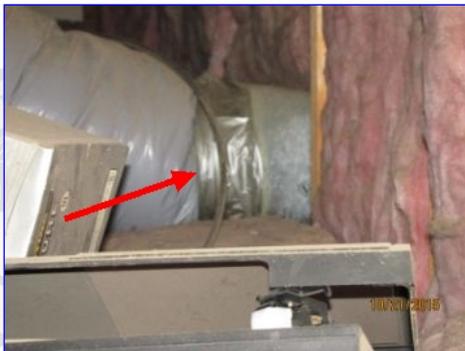
- Air supply ducts appeared to be in generally serviceable condition at the time of the inspection but were sealed with duct tape. The Inspector recommends sealing supply and return air ducts with mastic to improve the HVAC system efficiency.
- [[Conductos no sellados]Los conductos de suministro de aire parecían estar en buenas condiciones generales al momento de la inspección, pero estaban sellados con duct tape. El Inspector recomienda sellar los conductos de salida y entrada de aire con masilla para mejorar la eficiencia del sistema de HVAC.

Duct tape used to seal duct.

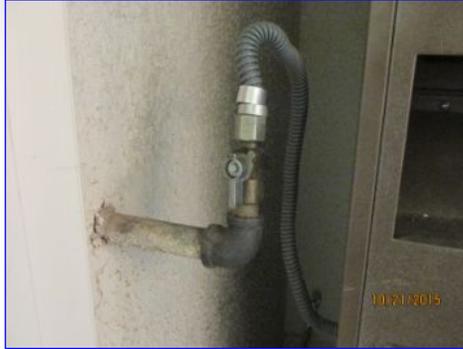
- The pipes supplying gas to this furnace appeared to be properly configured and in serviceable condition at the time of the inspection.
- Las tuberías que suministran gas a este horno de calefacción parecían estar configurados correctamente y en buenas condiciones al momento de la inspección.

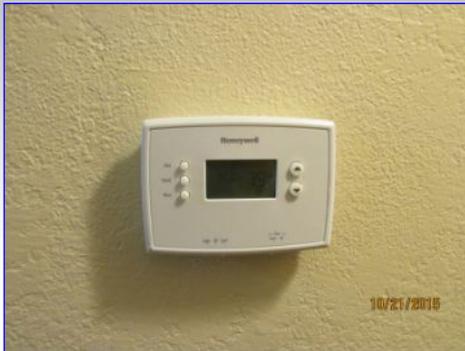
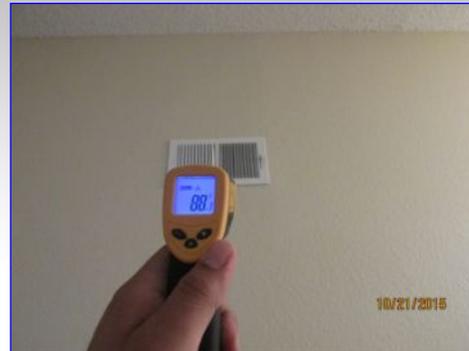
Hot air blowing at 88 degrees from register.

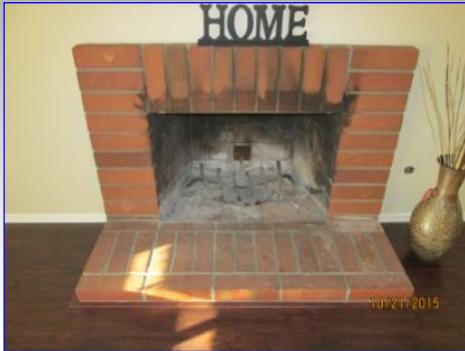
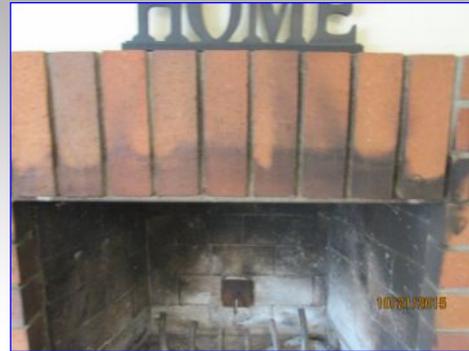
- A gas fireplace installed in the entry had exterior scorching visible at the time of the inspection. This condition indicates a potential fire/health hazard. The Inspector recommends an inspection of the fireplace and any necessary service be performed by a qualified contractor or specialist inspector.
- Una chimenea de gas instalada en entry tenía manchas de humo visibles en el exterior, al momento de la inspección. Esta situación indica un peligro potencial de incendio / riesgo para la salud. El Inspector recomienda la inspección de la chimenea y que cualquier servicio de mantenimiento necesario sea realizado por personal calificado o un inspector especialista.

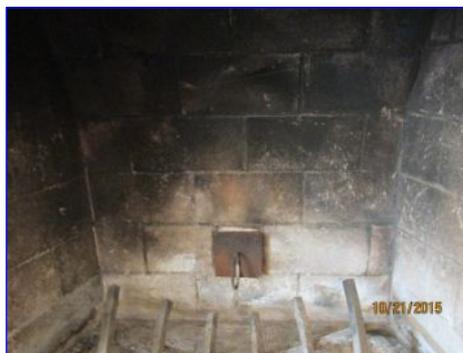
- Firebrick lining the wall of the firebox of the wood-burning fireplace in the entry had missing or damaged sections of firebrick. This condition may allow the toxic, corrosive products of combustion to damage the chimney structure or enter the living space. The Inspector recommends correction by a qualified contractor.
- El ladrillo refractario de revestimiento de la pared del hogar de la chimenea de leña en entry tenía secciones de ladrillo refractario faltante o dañado. Esta situación podría permitir que los productos tóxicos y corrosivos de la combustión dañen la estructura de la chimenea o que entren al espacio habitable. El Inspector recomienda la reparación por personal calificado.

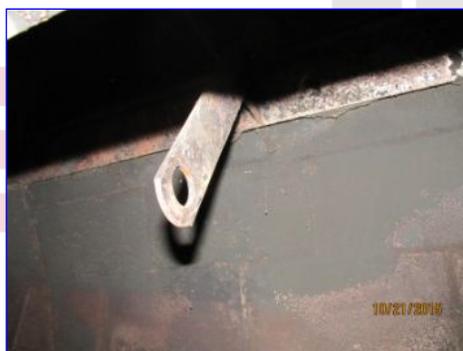
- The gas fireplace in the entry had an operable damper. This condition may allow the flue to be closed, resulting in the toxic products of combustion entering the living space. The damper should be permanently fastened in the open position for safety reasons.
- La chimenea en entry tenía una compuerta funcional. Esta situación podría permitir que el conducto de salida de humo se cierre, causando que los productos tóxicos de la combustión ingresen al espacio habitable. La compuerta debe permanecer abierta por razones de seguridad.

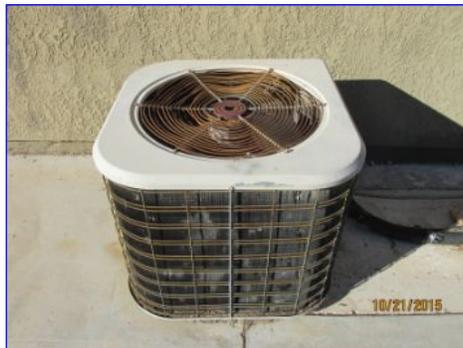
- The air-conditioning system appeared to be beyond its design life and may need to be replaced soon.
- El sistema de aire acondicionado parecía sobrepasar su vida útil de diseño, y podría necesitar ser reemplazado pronto.

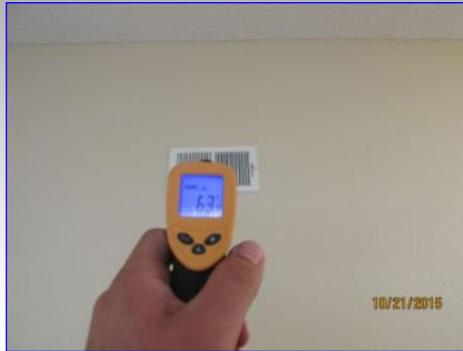
- The differences in air temperature measured at supply and return registers fell within the acceptable range of between 14 and 22 degrees F.
- La diferencia en la medición de temperatura del aire suministrado y el retorno de aire de los registros, se encontraban dentro de los rangos aceptables, los cuales son entre 14 y 22 grados F.

Cold air blowing at 63 degrees from register

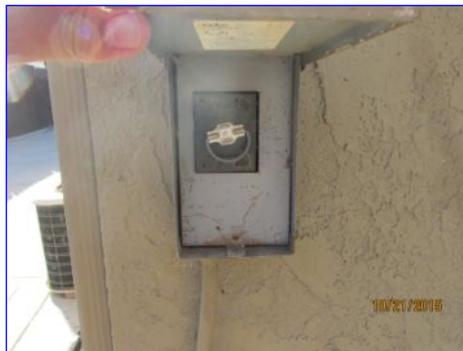
- Although it was not operated, the electrical disconnect for the condensing unit appeared to be properly located and installed and in serviceable condition at the time of the inspection.
- A pesar de que no fue activado, el interruptor termomagnético de la unidad de condensación parecía estar ubicado e instalado de manera correcta al momento de la inspección.

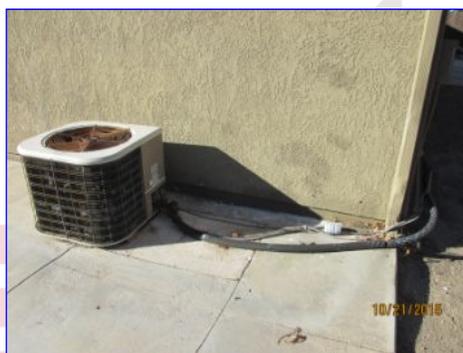
- The Inspector observed no deficiencies during inspection of the visible air-conditioner refrigerant lines.
- El Inspector no observó deficiencias durante la inspección de las líneas visibles del refrigerante del aire acondicionado.

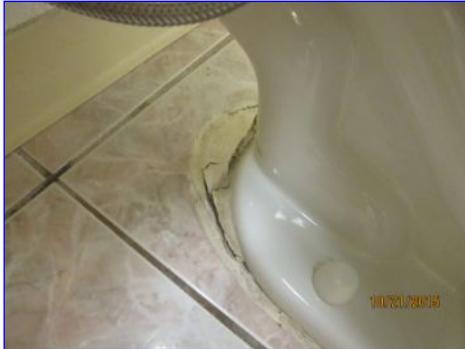
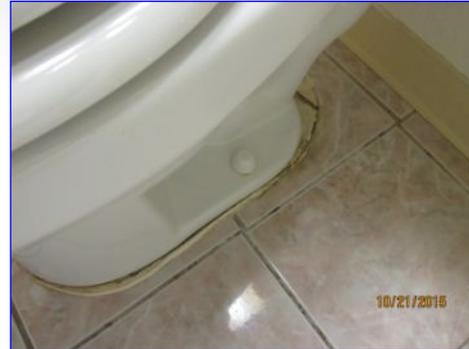
- Los pisos de este baño parecían estar, en general, en condiciones de servicio al momento de la inspección. Las excepciones más notables se enumerarán en este informe.
- **This bathroom had moderate floor damage visible at the time of the inspection.**
- Este baño tenía daños moderados en el piso al momento de la inspección.
