# Las Estructuras de Concreto vs El Medio Ambiente

## BOLETIN TECNICO

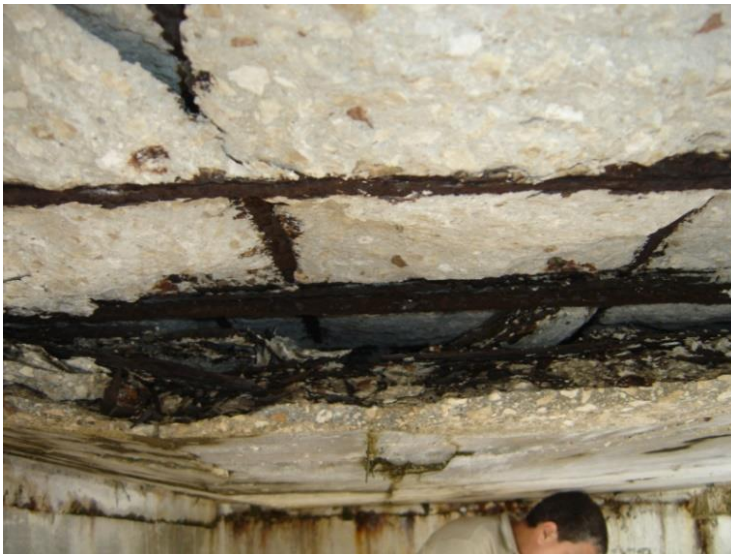
Uno de los problemas más comunes es la corrosión del acero de refuerzo en concretos expuestos a ambientes químicamente agresivos, lo que ocasiona una disminución en la vida útil del elementos y, por lo tanto, de su vida funcional o de servicio.

Una de las situaciones más comunes de encontrar, es cuando el acero de refuerzo presenta una corrosión severa –por la rápida penetración de químicos agresivos– en elementos de concretos que no cumplieran con la permeabilidad adecuada o cuyo recubrimiento del acero no era el adecuado para dicha condición de servicio.

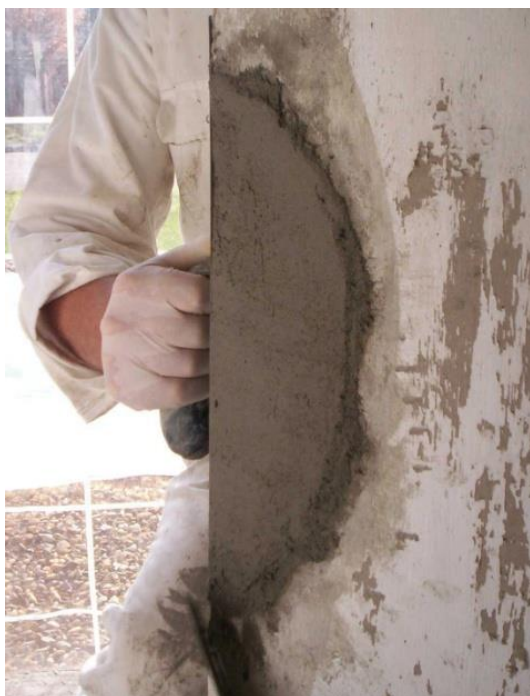
- Sustituir las partes dañadas con morteros o concretos, utilizando Cemento Portland. El principal inconveniente es que el concreto nuevo no logra formar un solo elemento con el concreto existente y no se garantiza que el elemento reparado brinde las condiciones para el que fue diseñado.
- En ocasiones, se ven en la necesidad de incrementar las medidas originales de las estructuras, para mejorar el desempeño de la reparación y darle mayor recubrimiento al acero. En muchos de los casos este sobredimensionamiento no es factible.
- Demoler el elemento y construir uno nuevo, que brinde las condiciones de servicio que ofrecía el elemento anterior.

Estos métodos tradicionales de reparación, si bien ofrecen alternativas para devolver las condiciones de servicio a las estructuras, no ofrecen una vida útil de largo plazo, por lo que estas reparaciones se vuelven periódicas y el desgaste del acero de refuerzo es cada vez mayor. Incluso en ocasiones el daño en el acero de refuerzo es tal, que no se puede realizar la sustitución del acero de refuerzo por piezas nuevas, ya que no se puede garantizar el traslape en el acero que exigen las normas o realizar esta unión con soldadura.

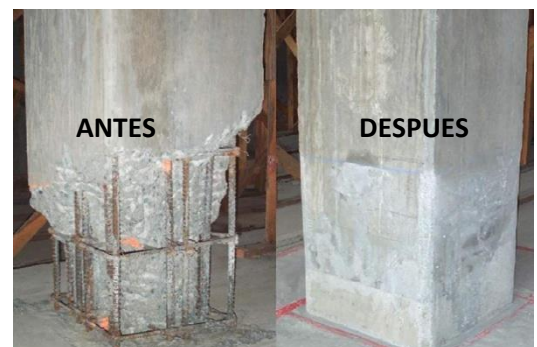
- a) Aplicar el producto **MASTER EMACO® S488** (*Mortero para reparación estructural, proyectable con retracción compensada*) en capas de 2 cm con cuchara de albañil hasta completar la sección original. En caso de que el daño sea mayor y el proceso lo requiera, se puede cimbrar la sección original en su última capa de 5 cm para tener la misma apariencia y acabado. A las 24 horas el mortero colado tendrá una resistencia a la compresión de aproximadamente  $300 \text{ kg/cm}^2$ .

- b) Se procede a curar la superficie que se reparó con **MASTER KURE HD 100 WB** (*Auxiliar de curado, endurecedor y protección contra polvo para concreto*) para garantizar el desarrollo de la resistencia a la compresión del mortero a los 28 días, que es de *más de  $700 \text{ kg/cm}^2$* .
