Le matériel automobile FMSI est la solution pour les canalisations d'essence Duramax Diesel rouillées.

CANALISATION D'ALIMENTATION DE 1/2 PO - CANALISATION DE RETOUR DE 3/8 PO

Réparation de la canalisation de retour du refroidisseur de carburant diesel

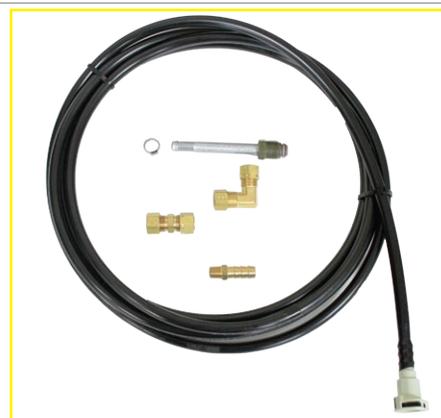
Kit de réparation de canalisation de retour de 3/8 po
Pièce n° 8701

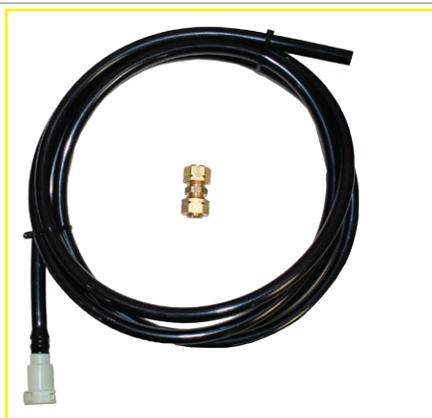
Kit de réparation de canalisation d'alimentation de 1/2 po
Pièce n° 8702

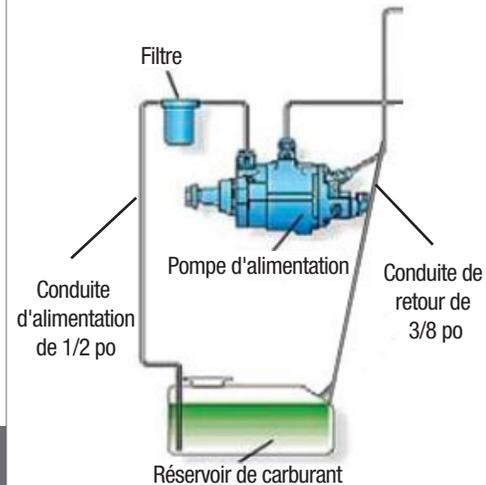
SYSTÈME COURANT D'ALIMENTATION EN CARBURANT SUR RAIL

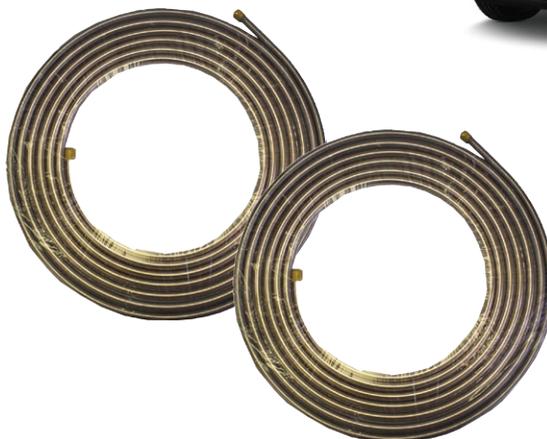
**CN860NF**

Canalisation en cupro-nickel de 1/2 po x 60 po - aucune forme d'extrémité ni aucun raccord

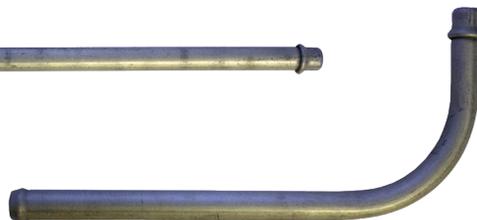
**4254**

Canalisation de réparation coudée à 90° de 3/8 po x 3 3/4 po
