LIMITES Y POSIBILIDADES DE LA EXPLORACION GEOTECNICA EN EL CASO DE LA FALLA DEL MURO COLADO ANCLADO EN LA TRINCHERA PETARE DE LA LINEA 1 DEL METRO DE CARACAS

Gianfranco Perri
Piero Feliziani

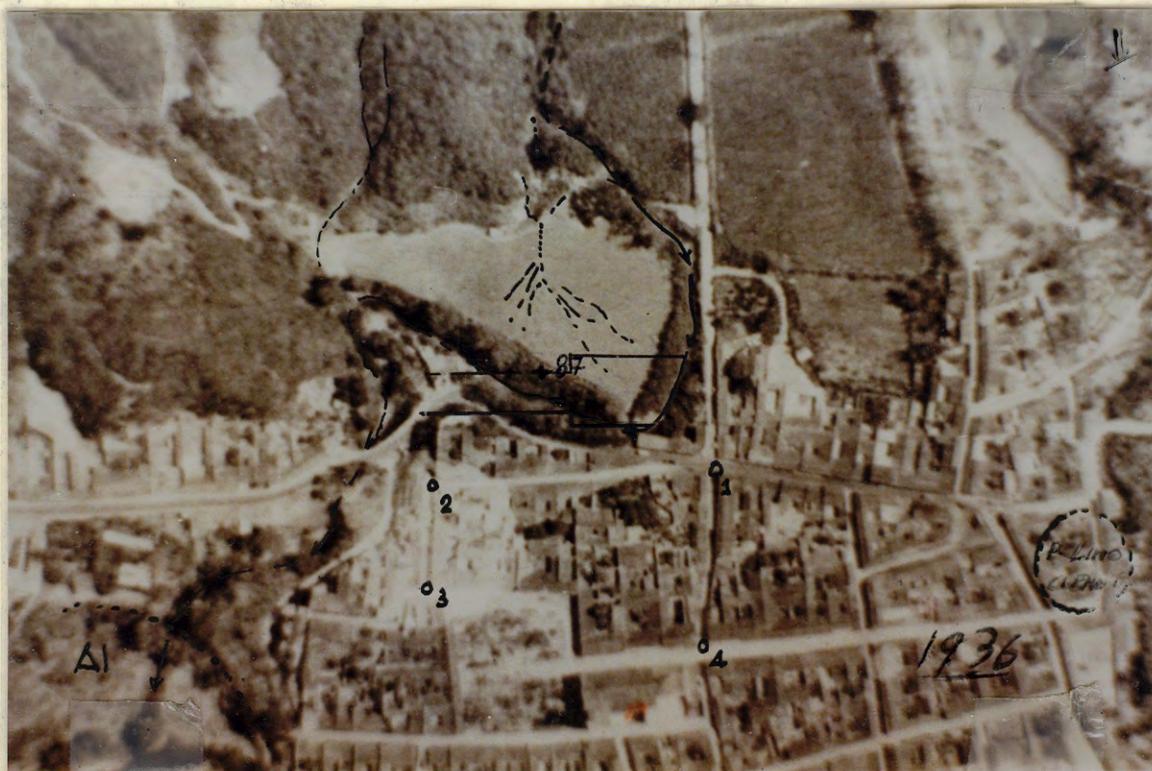
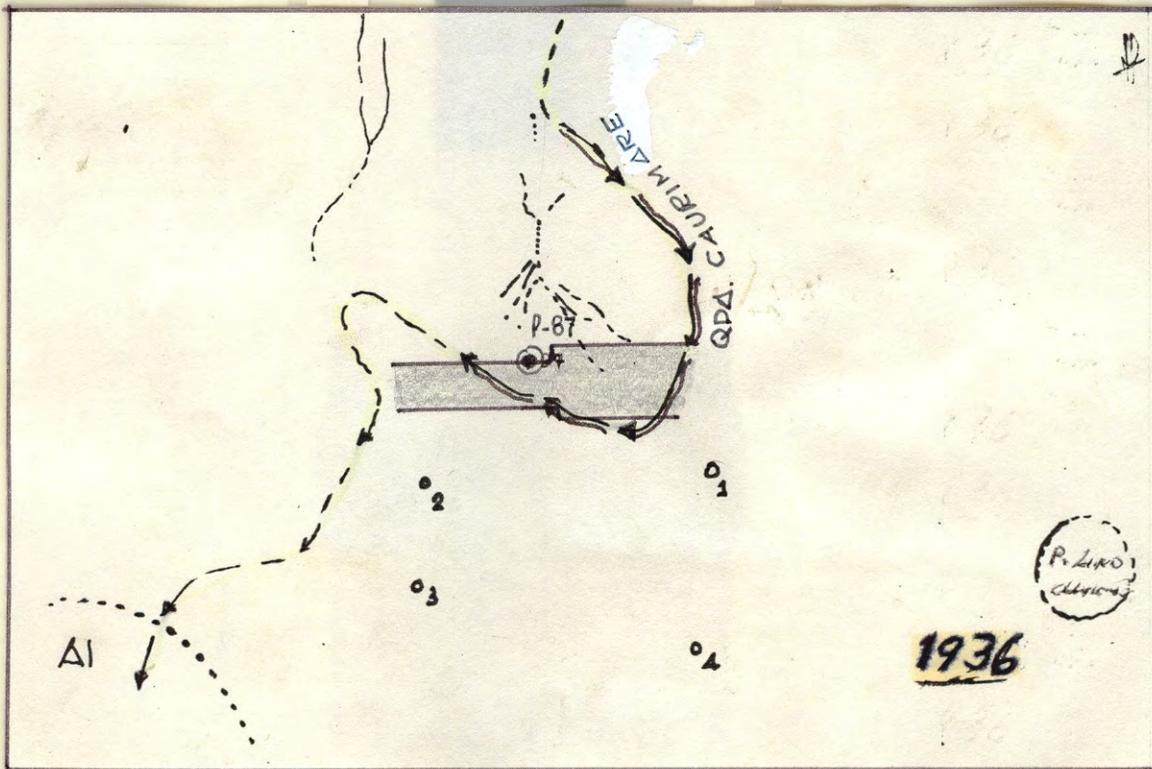
PARES N° 054 y 055

Lamentablemente la calidad gráfica de las fotos no permite su eficiente reproducción, pero en el plano anexo se han fielmente recogido las más importantes evidencias de estas fotos y su interrelación con la obra del metro en el lugar de la falla en referencia.

La trinchera cubierta Petare, en correspondencia del lado sur y en el sector ya próximo a la Estación Petare (sitio de ubicación de los paneles de muro colado fallados), se localiza en casi perfecta coincidencia con el viejo y desaparecido tramo (identificado como orientado al noroeste) de la Quebrada Caurimare y tal circunstancia explica claramente las condiciones geológico-geomorfológicas que caracterizaron el accidente en referencia.

Por otro lado, la perforación más próxima al área de la falla, identificada como Pc-87, estaba ubicada en lo que ya era la rivera norte del cauce antiguo de la Quebrada Caurimare y por lo tanto la misma no pudo detectar los elevados espesores de relleno que vinieron a reemplazar en plano el original cauce de la quebrada; ni mucho menos pudo esta perforación detectar la singularidad y criticidad de una situación creada por la existencia de un antiguo fondo de quebrada.
