Identificación Diagnóstico y Corrección  
de la problemática de las aguas que filtran  
dentro del túnel Sur de la Línea 1 del Metro de  
Caracas entre las estaciones Chacaíto y Chacao

Gianfranco Perri

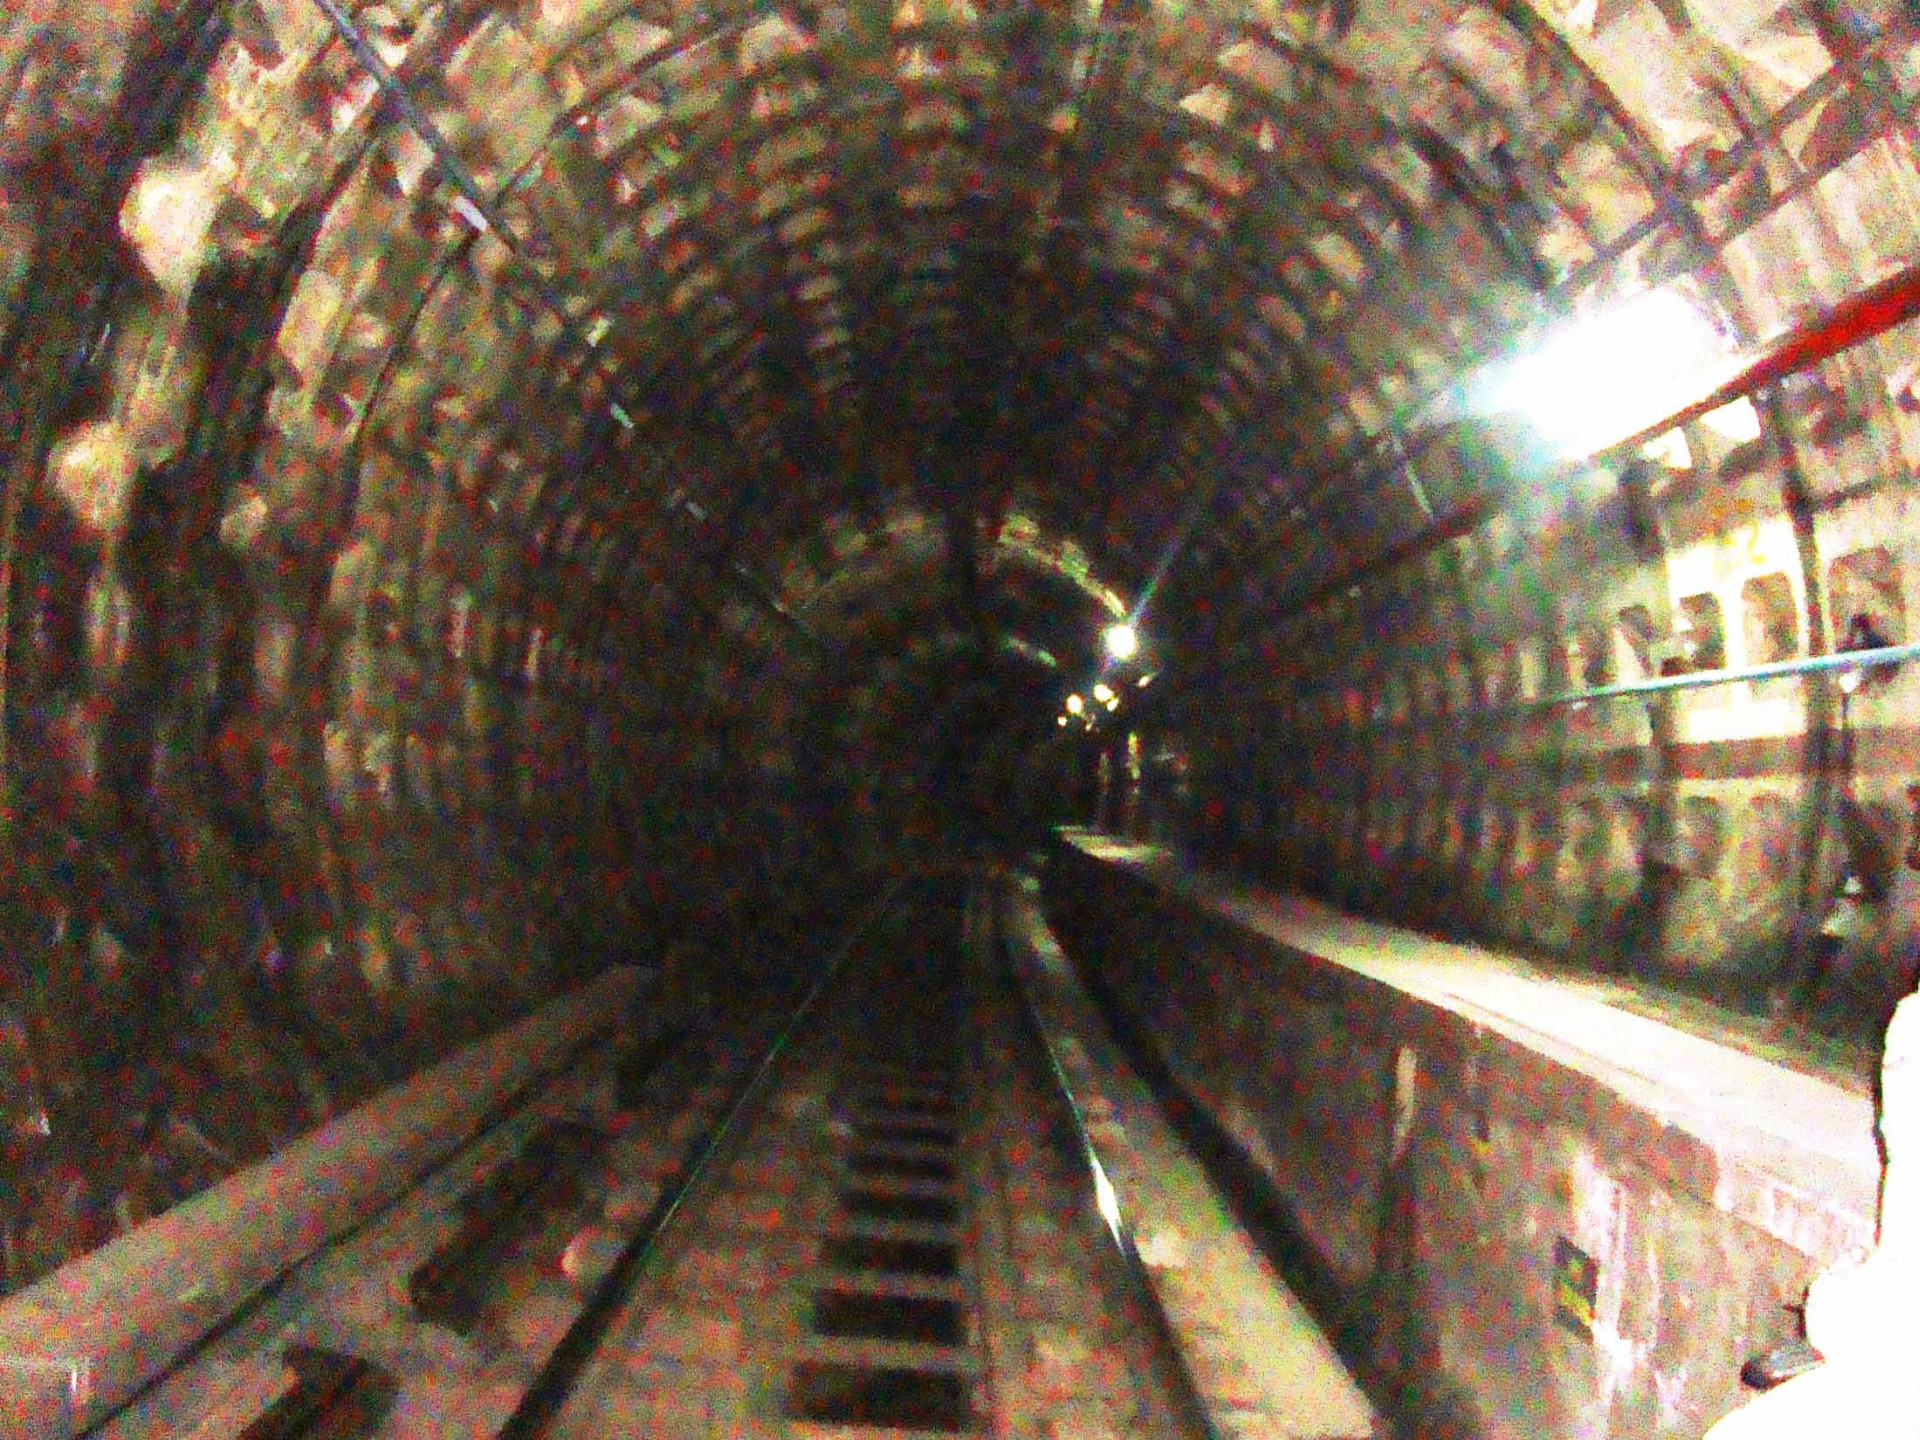
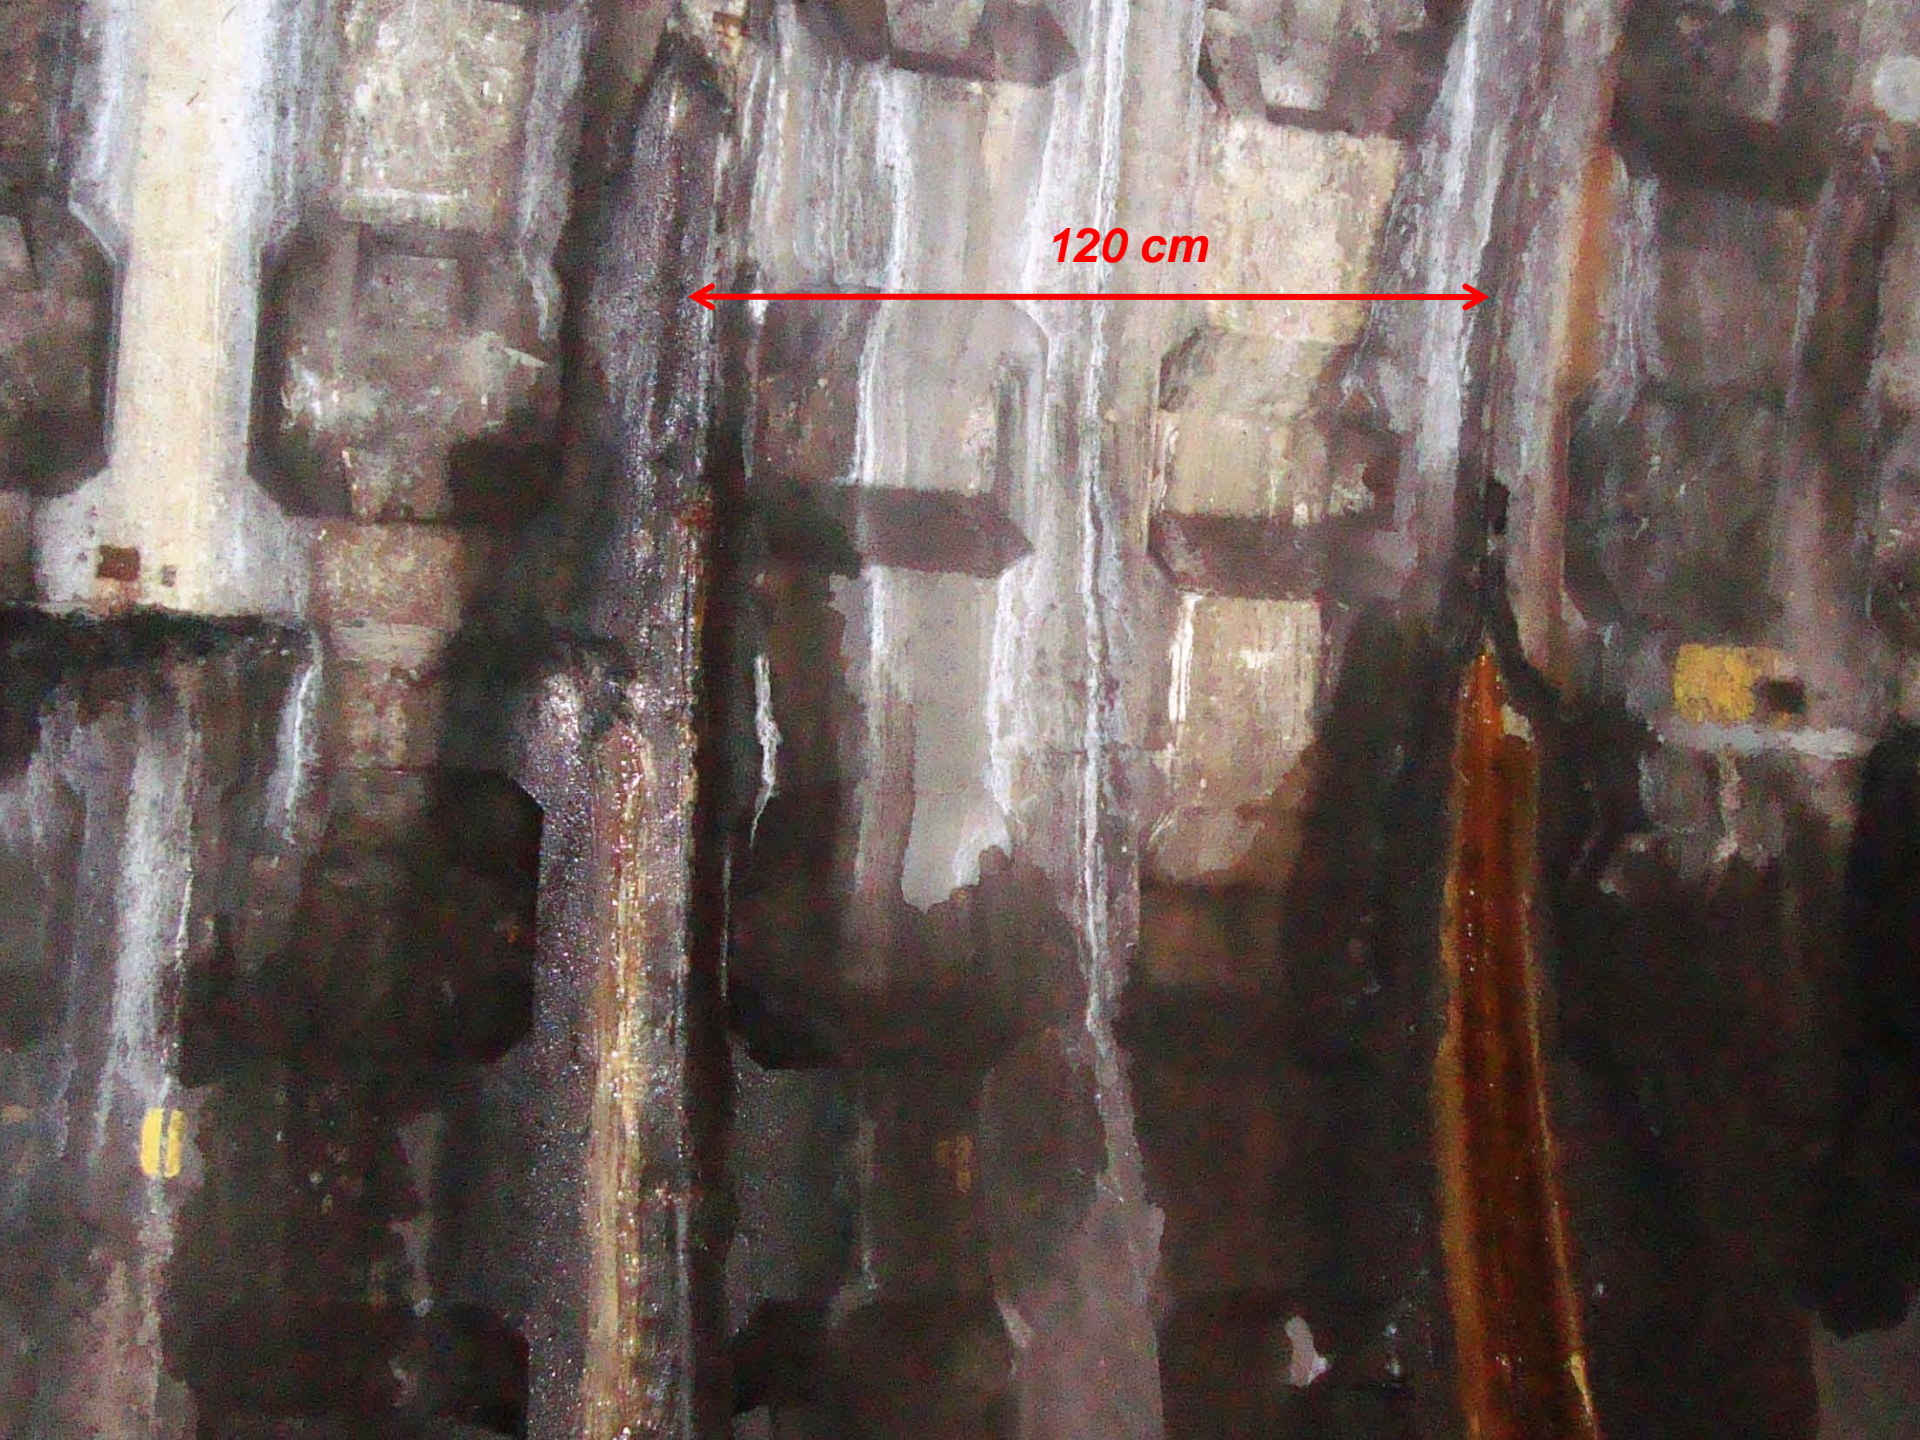
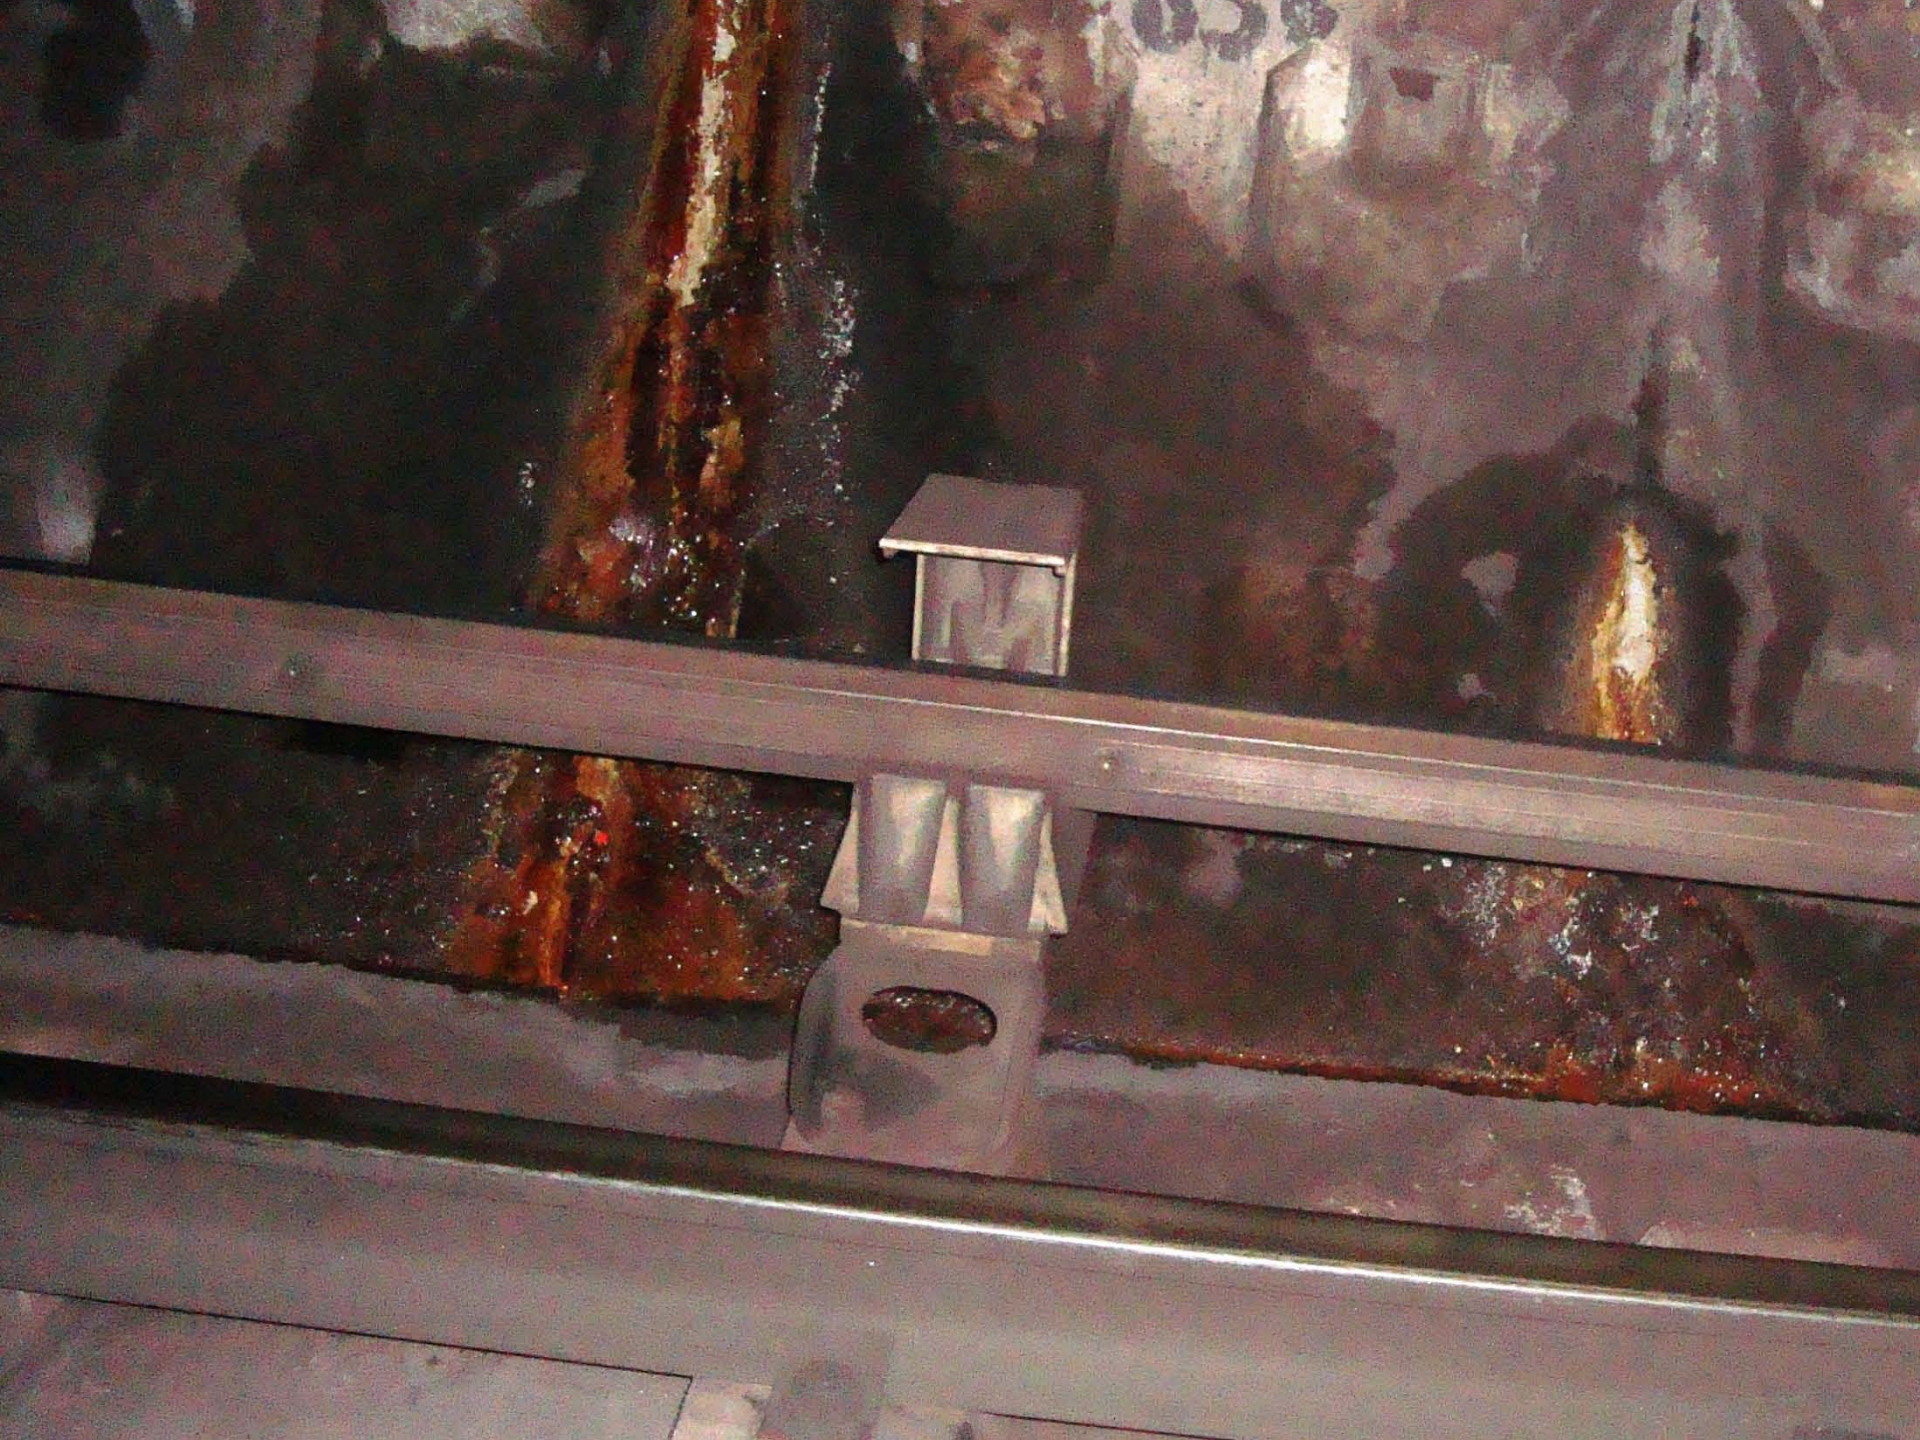
**1.** Las abundantes aguas que están actualmente presentes y circulando en el interior del túnel provienen de las filtraciones que, desde los acuíferos naturales presentes en los terrenos que alojan el túnel, se producen principalmente a través de las juntas existentes entre los anillos del revestimiento del túnel, y solo accesoriamente a través de las juntas existentes entre los segmentos que componen cada anillo y a través de los agujeros de los pernos de ensamblaje de los segmentos y de los anillos.

**2.** Las aguas que filtran desde la porción a la vista del perímetro del revestimiento del túnel, en parte gotean o escurren libremente mientras en su mayor parte están captadas, entubadas y finalmente canalizadas hasta las cunetas de drenaje presentes lateralmente en la losa de la plataforma de vía, las cuales descargan finalmente en la cuneta de drenaje central a la misma losa que las lleva al punto bajo del tramo (progresiva 22+800) desde donde son bombeadas y evacuadas.

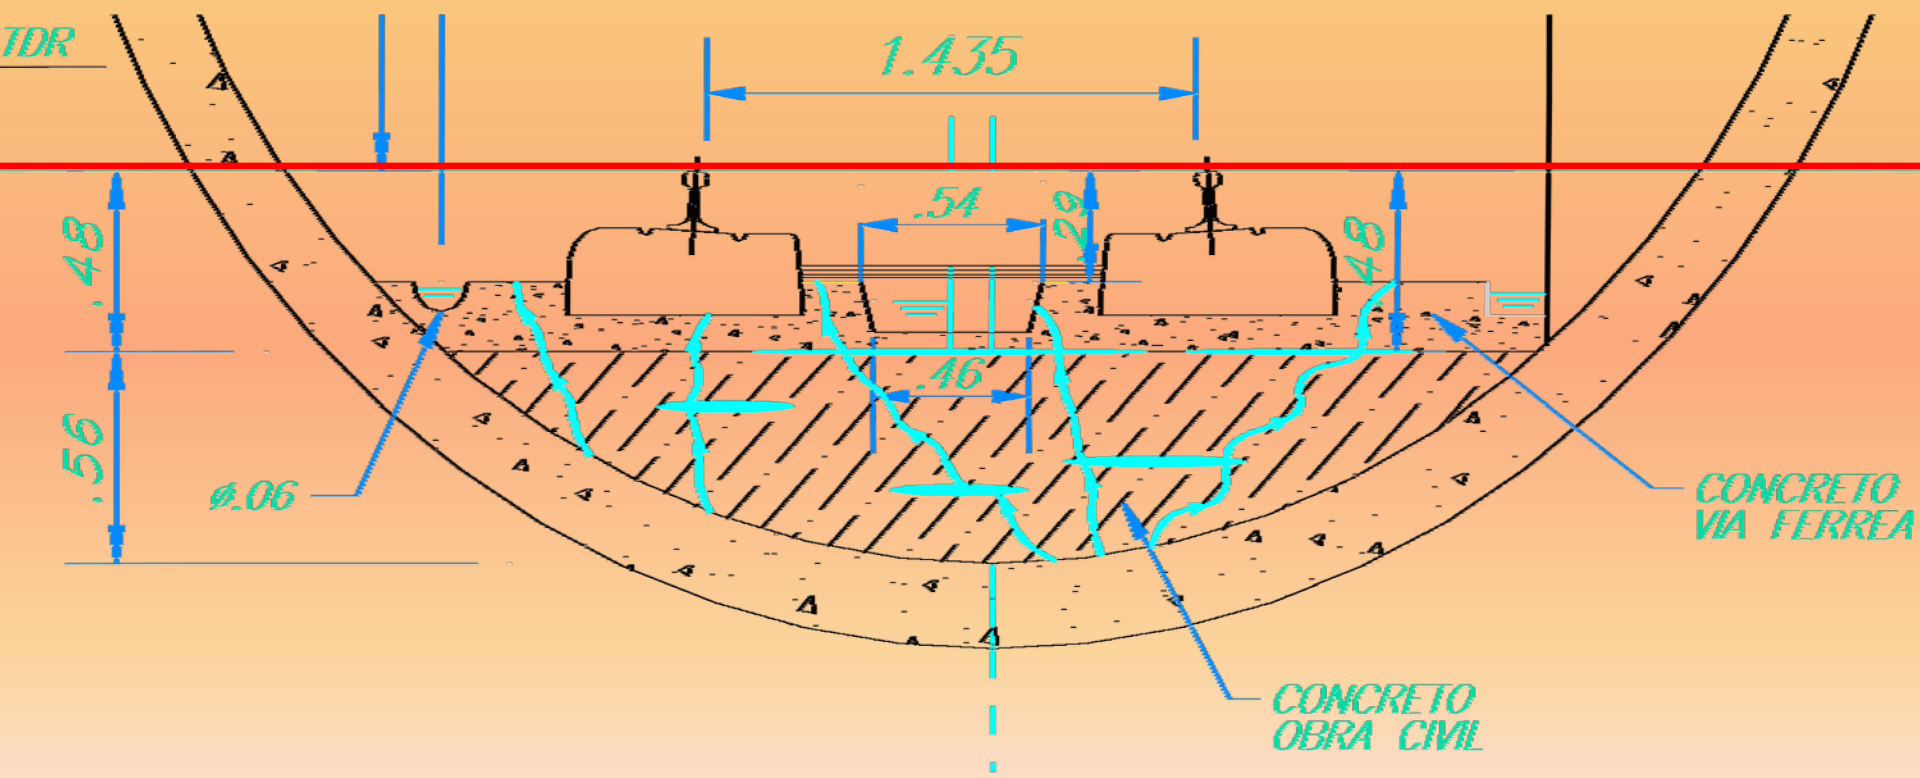
**3.** Las aguas que en cambio se infiltran desde las juntas entre anillos que se encuentran en la porción del perímetro del revestimiento que no está a la vista por estar cubierta por la losa de fondo, no encuentran ningún desahogo o drenaje predispuesto y en consecuencia presionan hasta encontrar o hasta abrirse algún recorrido aleatorio que, ofreciendo menor resistencia a través del concreto de la losa de fondo y luego, a través de la losa de vía, las lleve en unos casos hasta la superficie de la plataforma perforando ambas losas.

**4.** En otros casos en cambio, las aguas infiltradas se mantienen escurriendo sobre el plano de contacto entre las losas o sobre el plano de una espesa discontinuidad que se ha detectado existir a menudo dentro de la misma losa estructural, entre su estrato más superficial espeso entre 10 y 20 cm generalmente muy deteriorado y su remanente porción inferior, en coincidencia con la presencia de vestigios oxidados de una malla electro-soldada.

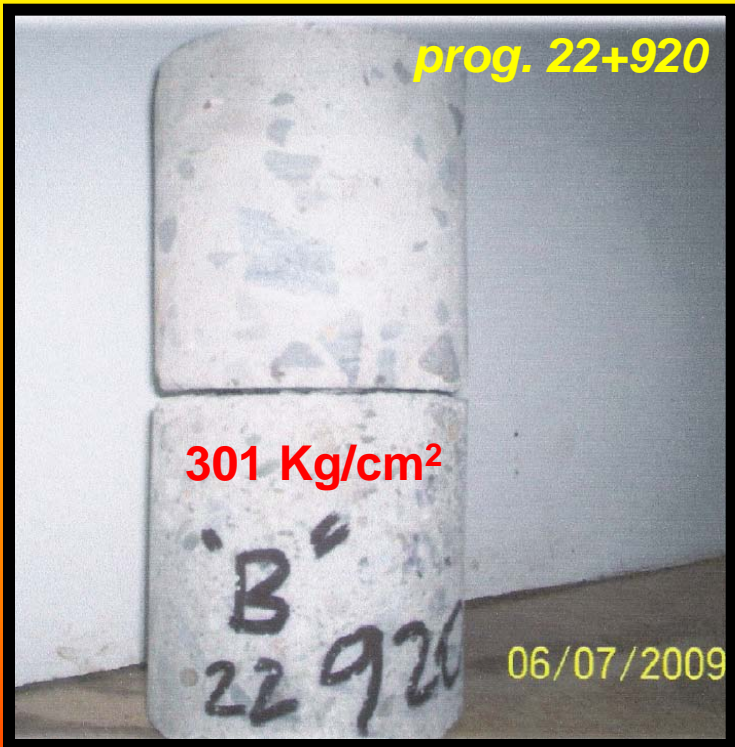
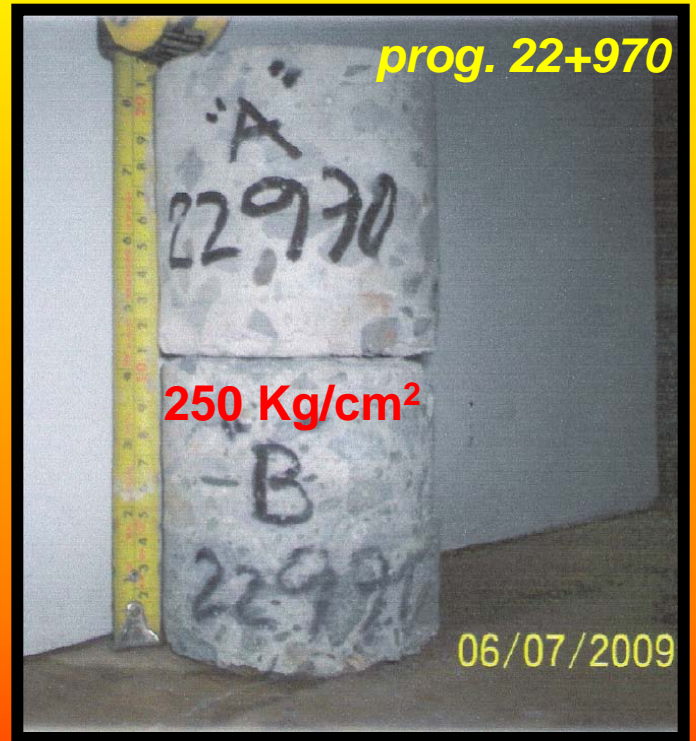
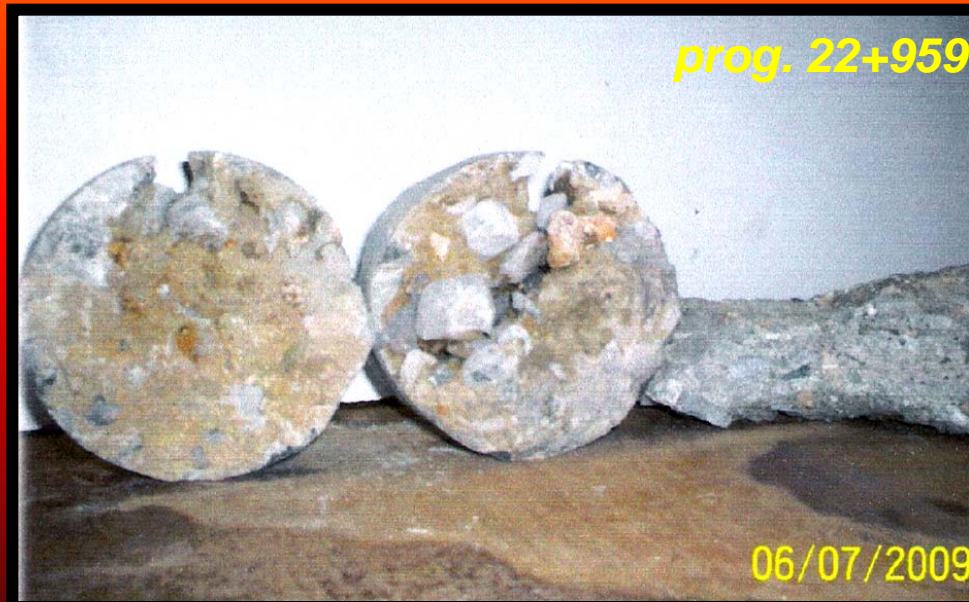
**7.** El efecto evidentemente más deletéreo que las infiltraciones están produciendo al momento, es el consecuente al deterioro y socavación de los contacto entre la losa de vía y la losa estructural de fondo que, alcanzando aleatoriamente importantes extensiones y distribuciones, ha sido el responsable de las fracturas y colapsos de la plataforma de vía, que se han manifestado en repetidas ocasiones a lo largo de los años, obligando a cada vez más frecuentes intervenciones de mantenimiento mayor y de alto impacto sobre el ejercicio.

**8.** Tal deterioro y socavación de la losa de fondo y del contacto entre la losa de vía y la losa estructural de fondo, en ocasiones está directamente ligado a la acción mecánica de las aguas que escurren, mientras en otras ocasiones, el deterioro químico-físico que ha sufrido el concreto de la losa estructural de fondo ha sido tal que la misma se ha parcialmente y localmente desagregado y asentado separándose en consecuencia, y a veces abundantemente, de la losa de vía.
