FALLOS DE LAS ORUGAS DE GOMA

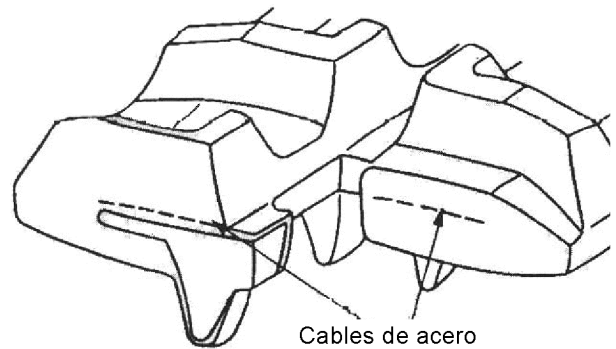
Cuando la oruga de acero se está saliendo, bien el tensor o bien el piñón de arrastre pasan por encima de los salientes del metal incrustado. (Véase la ilustración más abajo.)

Cuando la oruga de acero ya se ha salido, el saliente de la oruga queda atrapada entre el bastidor del tren de arrastre.

La oruga de acero queda obstruida con piedras u objetos extraños.

Más aún, cuando la humedad penetra por un corte en la superficie de goma con salientes, los cables de acero incrustados acabarán corroyéndose. El deterioro del dibujo podría conllevar la rotura de los cables de acero.

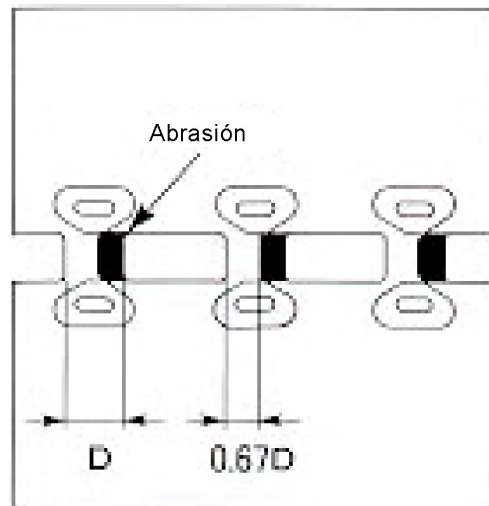
Al rodar los rodillos, los piñones de arrastre y los tensores sobre los metales incrustados, la abrasión de estos es inevitable.

La configuración de los piñones de arrastre no se corresponde con el diseño de los metales incrustados.

Las orugas de goma se desplazan con una carga extremadamente pesada sobre ellas.

Las orugas de goma se emplean sobre arena.

Siempre que las orugas de goma se usen bajo condiciones de funcionamiento normales, es improbable que se dé una abrasión anormal. El nivel de abrasión debería medirse con cuidado cuando se usen las unidades principalmente en tareas de remolque y de hoja dózer, que suponen una carga pesada sobre orugas de goma, así como cuando se manejen sobre terrenos arenosos durante un largo periodo de tiempo.

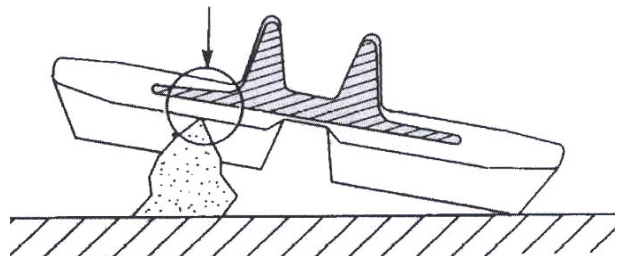
Cuando las orugas de goma pasan sobre protuberancias o piedras puntiagudas del terreno, las fuerzas concentradas que se aplican provocan cortes en el lateral de los salientes de la superficie de goma. Si se gira sobre protuberancias, el lado de los salientes de la superficie de goma tendrá aún más probabilidades de sufrir cortes. Si los cortes pasan por los cables de acero incrustados, podría tener como consecuencia la rotura de los cables de acero debido a su corrosión. Se recomienda encarecidamente reparar los cortes con goma vulcanizada fría en cuanto se observe su presencia.

Se le solicita a los operadores de máquinas que presten gran atención a las superficies sobre las que se desplacen, en particular cuando se trate de los siguientes tipos de terreno:

- Tajos de construcción
- Lugares de demolición
- Caminos cubiertos por rocas y madera
- Salientes de hormigón
- Campos con tocones

Cuando se trabaje sobre terrenos como los arriba mencionados, se debe evitar conducir a altas velocidades, girar rápidamente y sobrecargar la máquina.

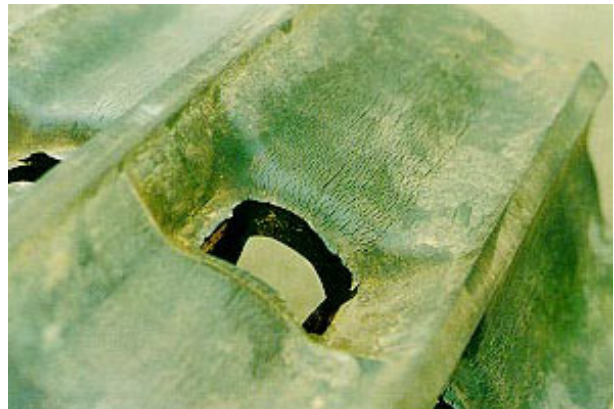
A causa de la tensión aplicada sobre las orugas de goma alrededor de los componentes del tren de arrastre durante el funcionamiento, el desgaste causa fisuras especialmente en el lado de los salientes de la superficie de goma. Una vez que las fisuras están presentes, se irán deteriorando gradualmente incluso con más fisuras externas de pequeño tamaño.

Asimismo, cuando se trabaja cerca de la orilla del mar o a bajas temperaturas, las orugas de goma tienen más posibilidad de sufrir por fisuras de ozono.

Las orugas de goma han sido diseñadas con componentes de goma especiales para evitar fisuras provocadas por la fatiga. No obstante, rasgaduras externas en el lado de los salientes de la goma a veces incrementan las posibilidades de fisuras.

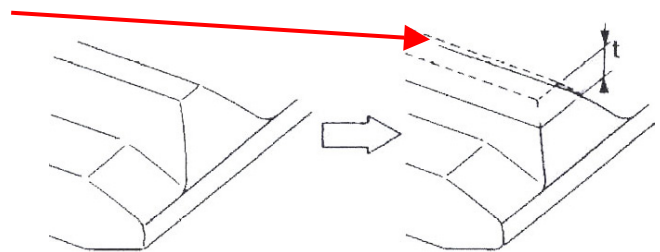
Abrasión de los salientes

La abrasión de los salientes es poco más que inevitable. Incluso cuando los salientes estén sufriendo abrasión se pueden usar las orugas de goma. No obstante, y puesto que este deterioro lleva consigo el deterioro de las prestaciones de tracción, se recomienda fervientemente sustituir las orugas desgastadas por unas nuevas cuando la altura de los salientes sea inferior a 5 mm.

Girar frecuentemente sobre caminos cubiertos por rocas y madera

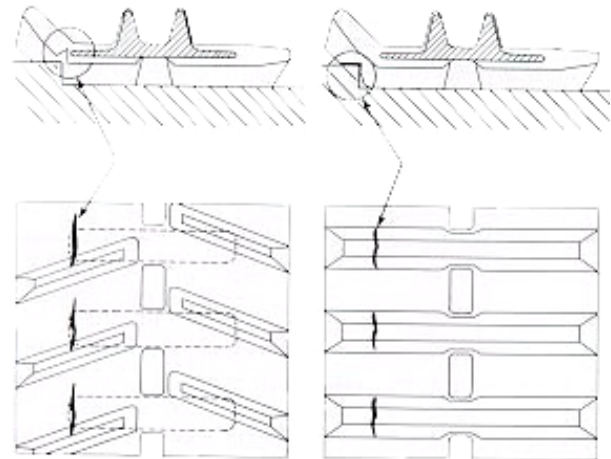
Cuando las orugas de goma se desplazan sobre protuberancias, la superficie de salientes de la goma está sometida a una gran tensión, especialmente en los bordes de los metales incrustados, lo que provoca fisuras y cortes en la zona que rodea los metales incrustados.

Para evitar tensiones intensivas aplicadas a la raíz de los salientes donde están incrustados los metales, se les pide a los operadores no conducir sobre tocones y salientes.

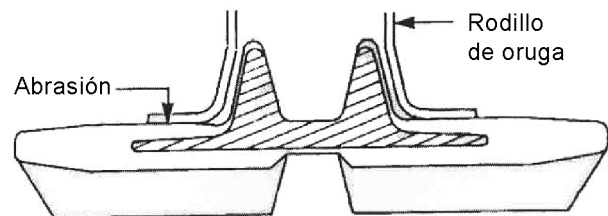
La abrasión de la superficie de goma del lado del rodillo de orugas se produce cuando arena y grava quedan atrapadas entre la oruga y los rodillos de orugas que corren por fuera. La tensión empuja a la arena y la grava contra el lado interior de la oruga de goma, lo que en última instancia provoca la abrasión.

El nivel de abrasión depende en gran medida de las condiciones del terreno. Un mayor nivel de abrasión tendrá lugar cuando las orugas de goma estén en funcionamiento sobre campos cubiertos con piedras y gravilla. Las piedras pequeñas endurecidas con barro que se quedan pegadas a los rodillos de las orugas incrementan el nivel de abrasión. Tras un largo periodo de exposición a la abrasión, será más probable que metales incrustados expuestos se humedezcan a consecuencia de los cables de acero interiores, lo que puede provocar la rotura de los cables de acero y la separación de los metales del cuerpo de goma.

Se recomienda sustituir las orugas de goma cuando más de la mitad de los metales incrustados queden completamente expuestos.

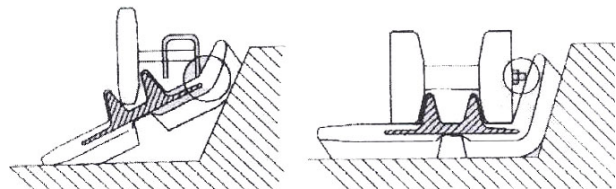
El daño es provocado por objetos en el campo o por interferencias con el bastidor de la máquina.

En caso de daños con objetos en el terreno sobre el que se trabaja: los bordes de la oruga de goma a menudo se deforman, sobre todo por superficies con muchos baches, piedras y otros objetos que provocan una gran tensión en los bordes, lo que acaba con estos daños. En particular, al conducir una unidad sobre salientes de hormigón este tipo de daño puede darse con facilidad.
