SISTEMA DE TECNOLOGIA VETIVER PARA LA PROTECCION DE INFRAESTRUCTURA

Dr. Paul Truong
Director Técnico de TVNI
Director Veticon Consulting
Brisbane, Australia

Características especiales adecuadas para el control de la erosion de pendientes secas y las orillas del rio

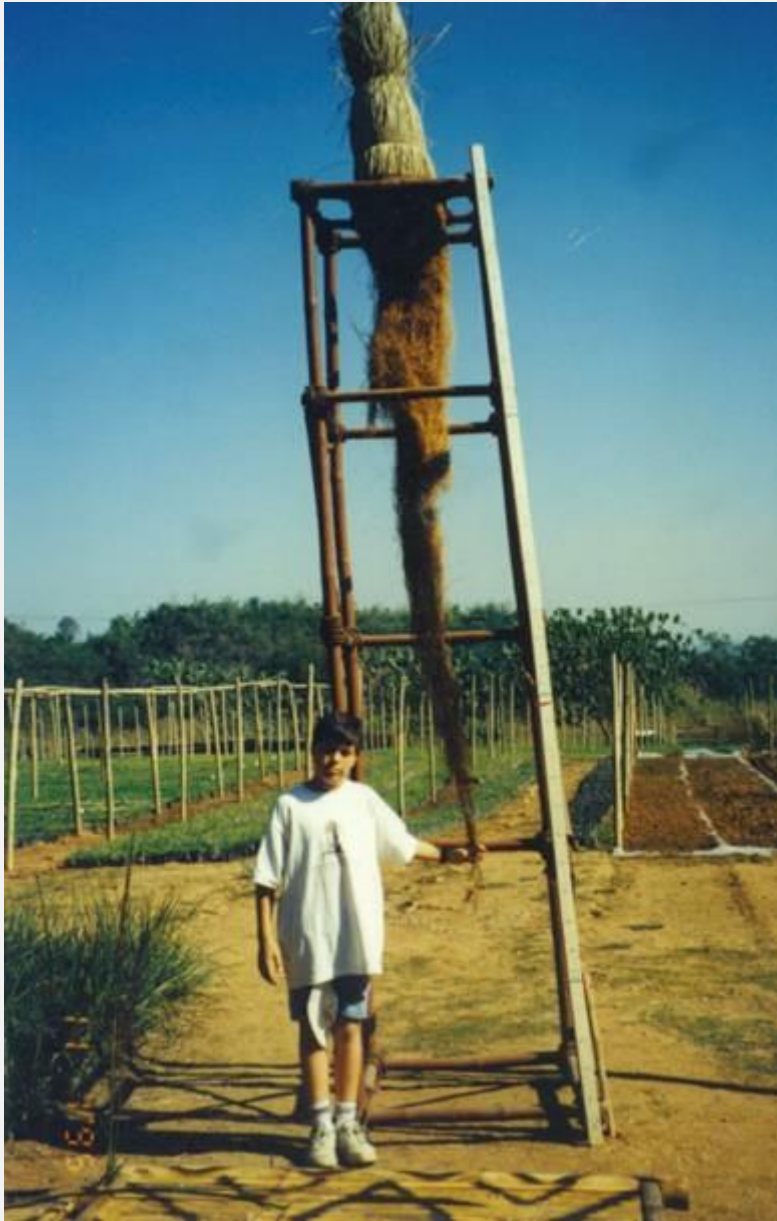
Planta de un año de edad con 3,3 m de profundidad del sistema radicular

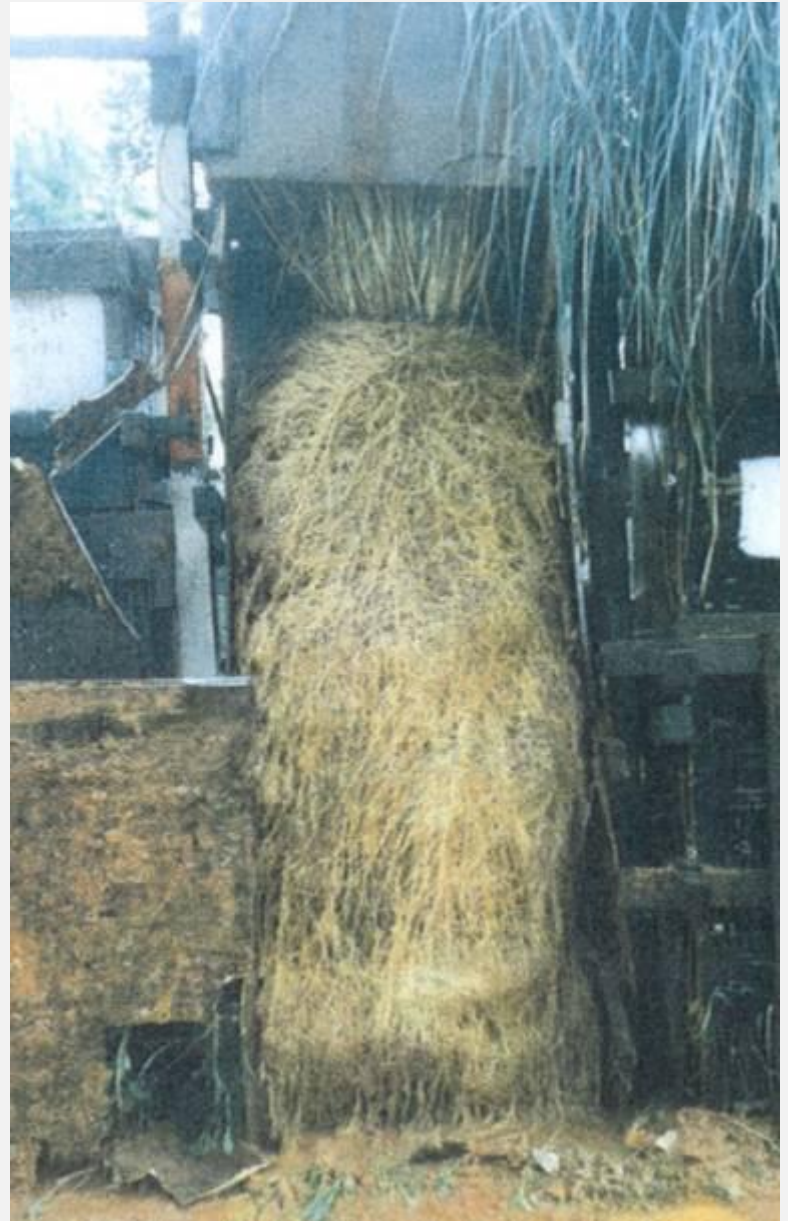
Raíces de vetiver tienen una resistencia a la **tracción de 75 Mpa, equivalente a 1/6 fuerza de refuerzo** de acero suave.

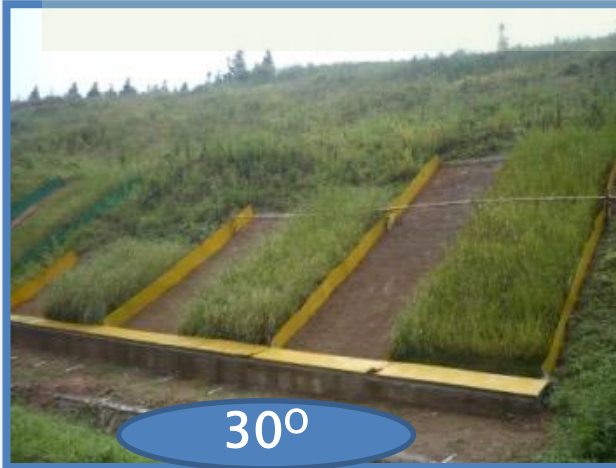
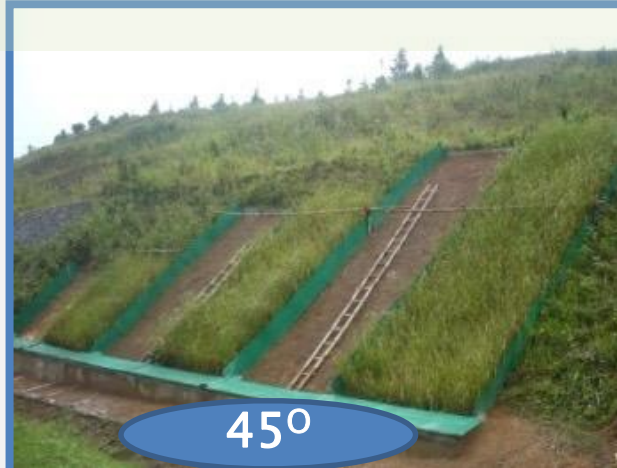
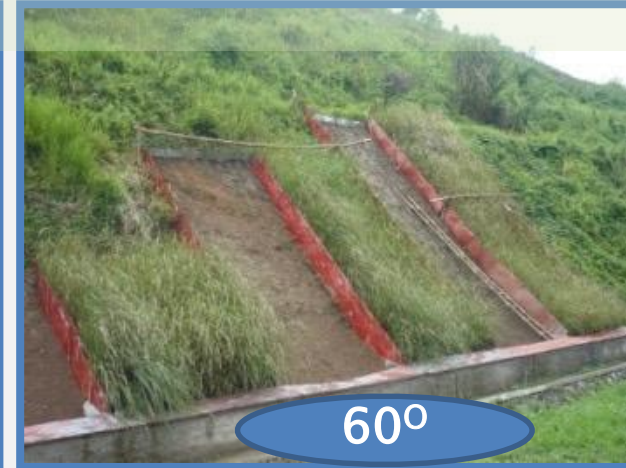
Ensayos conducidos por el instituto de Ingenieria de Carreteras de Indonesia (IRE) en pendientes variando entre 30° to 80°

Soil Type: Silty Clay Loam

Stability Index: Unstable

3 Month Old, West Java

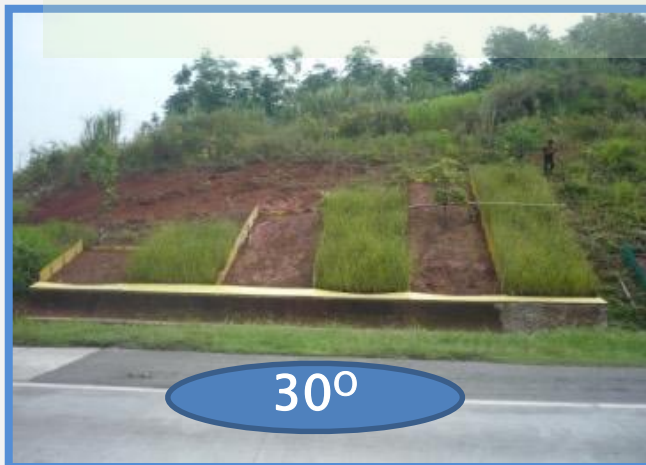
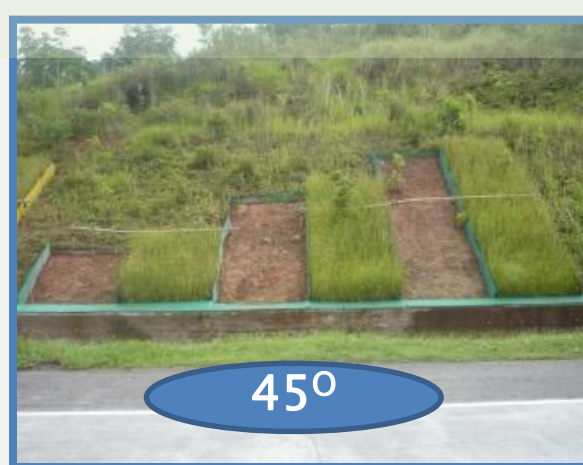
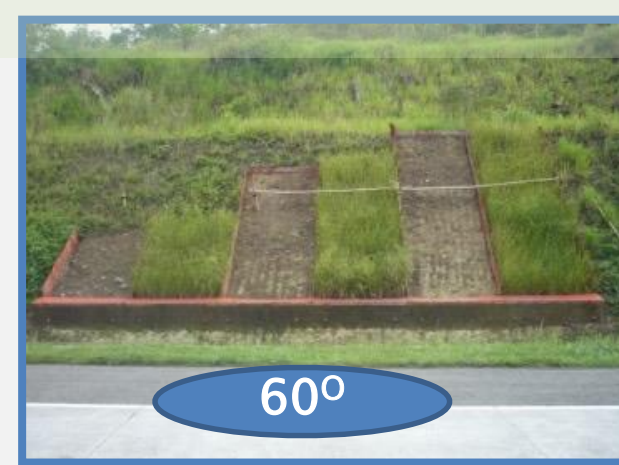
Soil Type: Dusty Clay

Stability Index: Unstable

3 Month Old, West Java

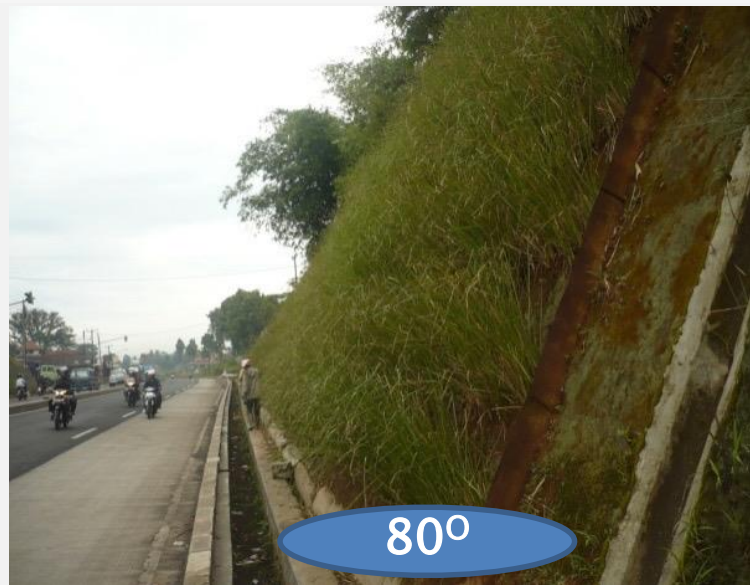
Instituto Indonesio de ingeniería de caminos: Java Occidental

80°

Four month old, before trimming

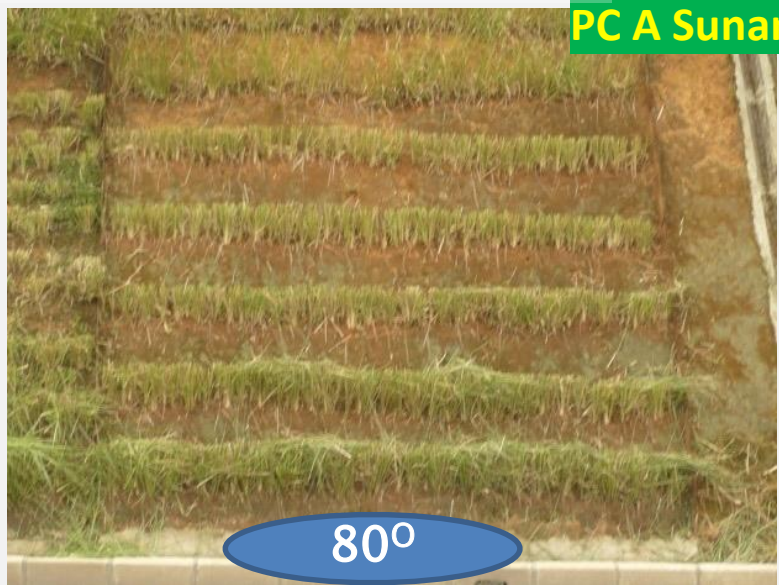
80°

Four month old, after trimming

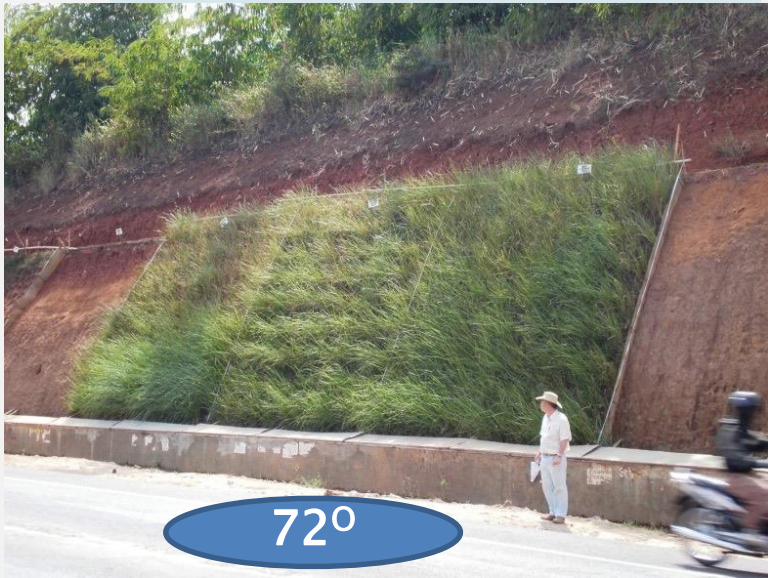
72°

Soil Type: Clay Loam

Stability Index: Stable

4 Month Old

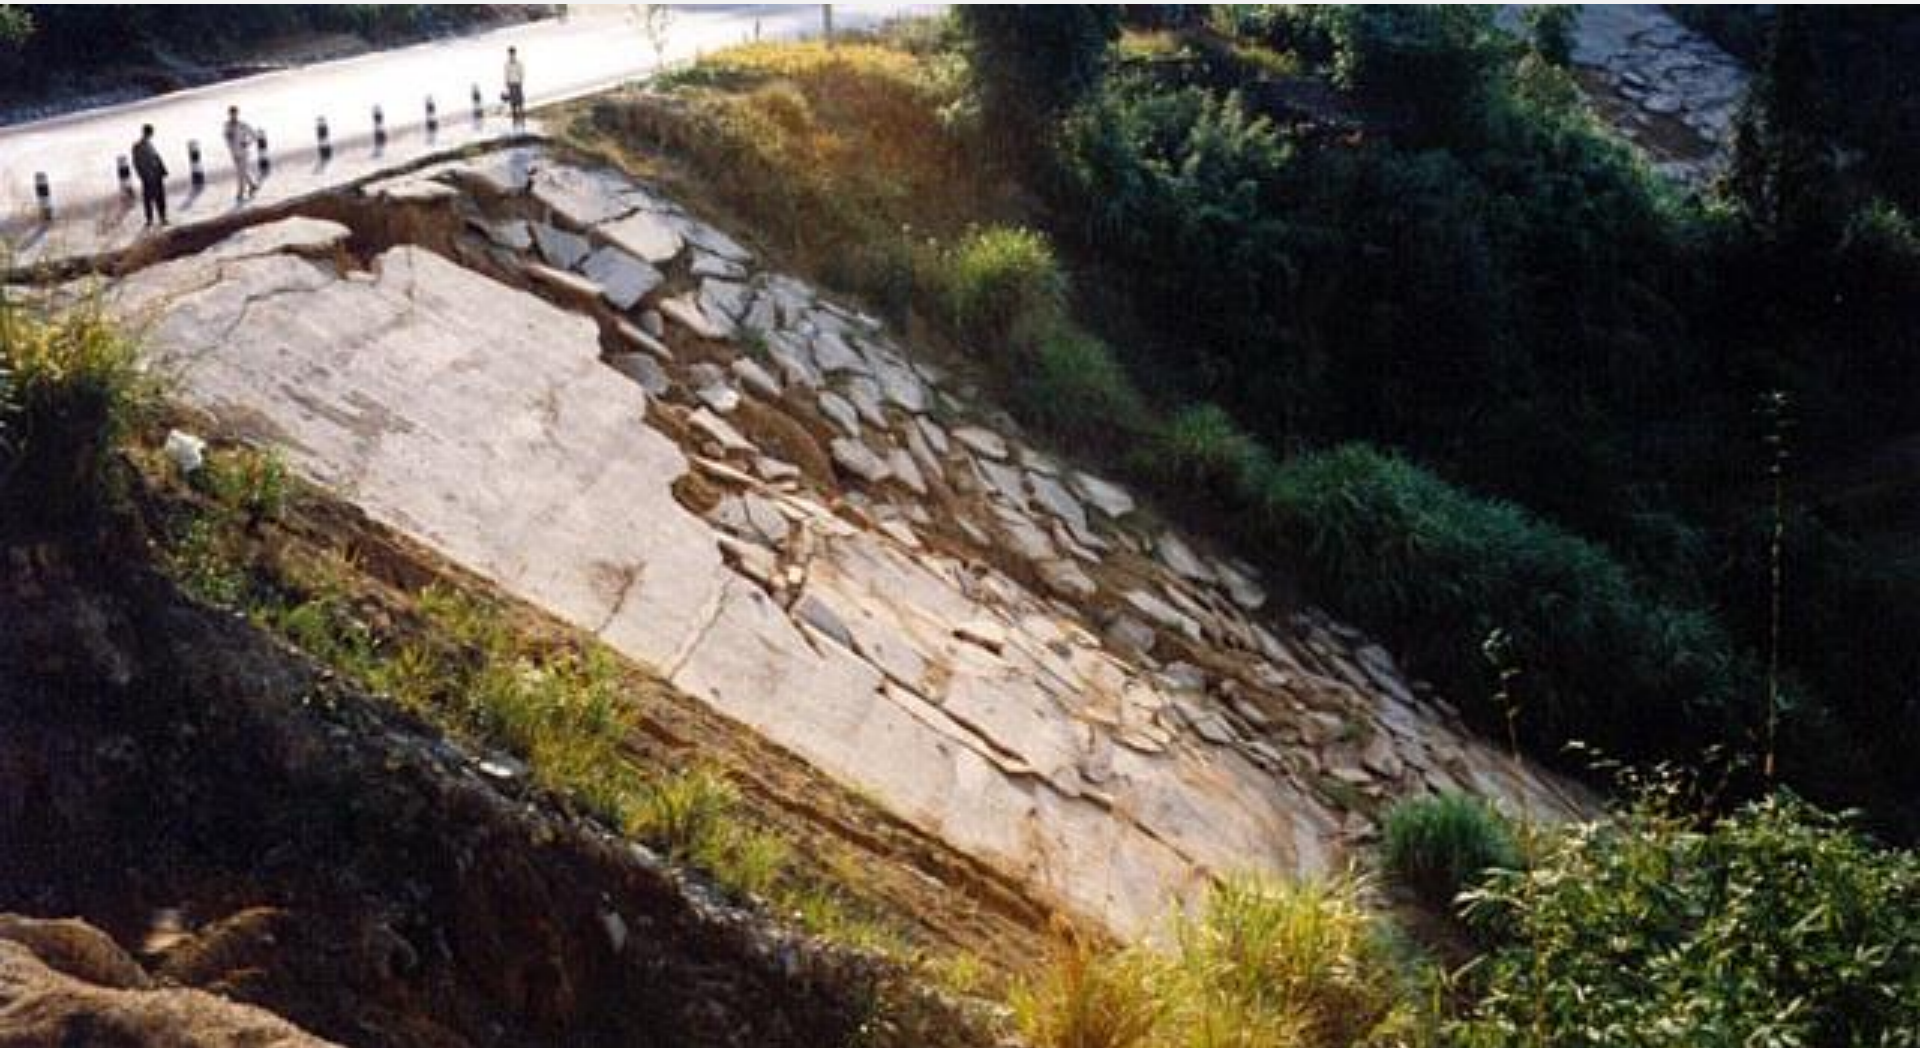
Shotcrete fallo en proteger esta carretera durante un typhoon en el Sur de China.

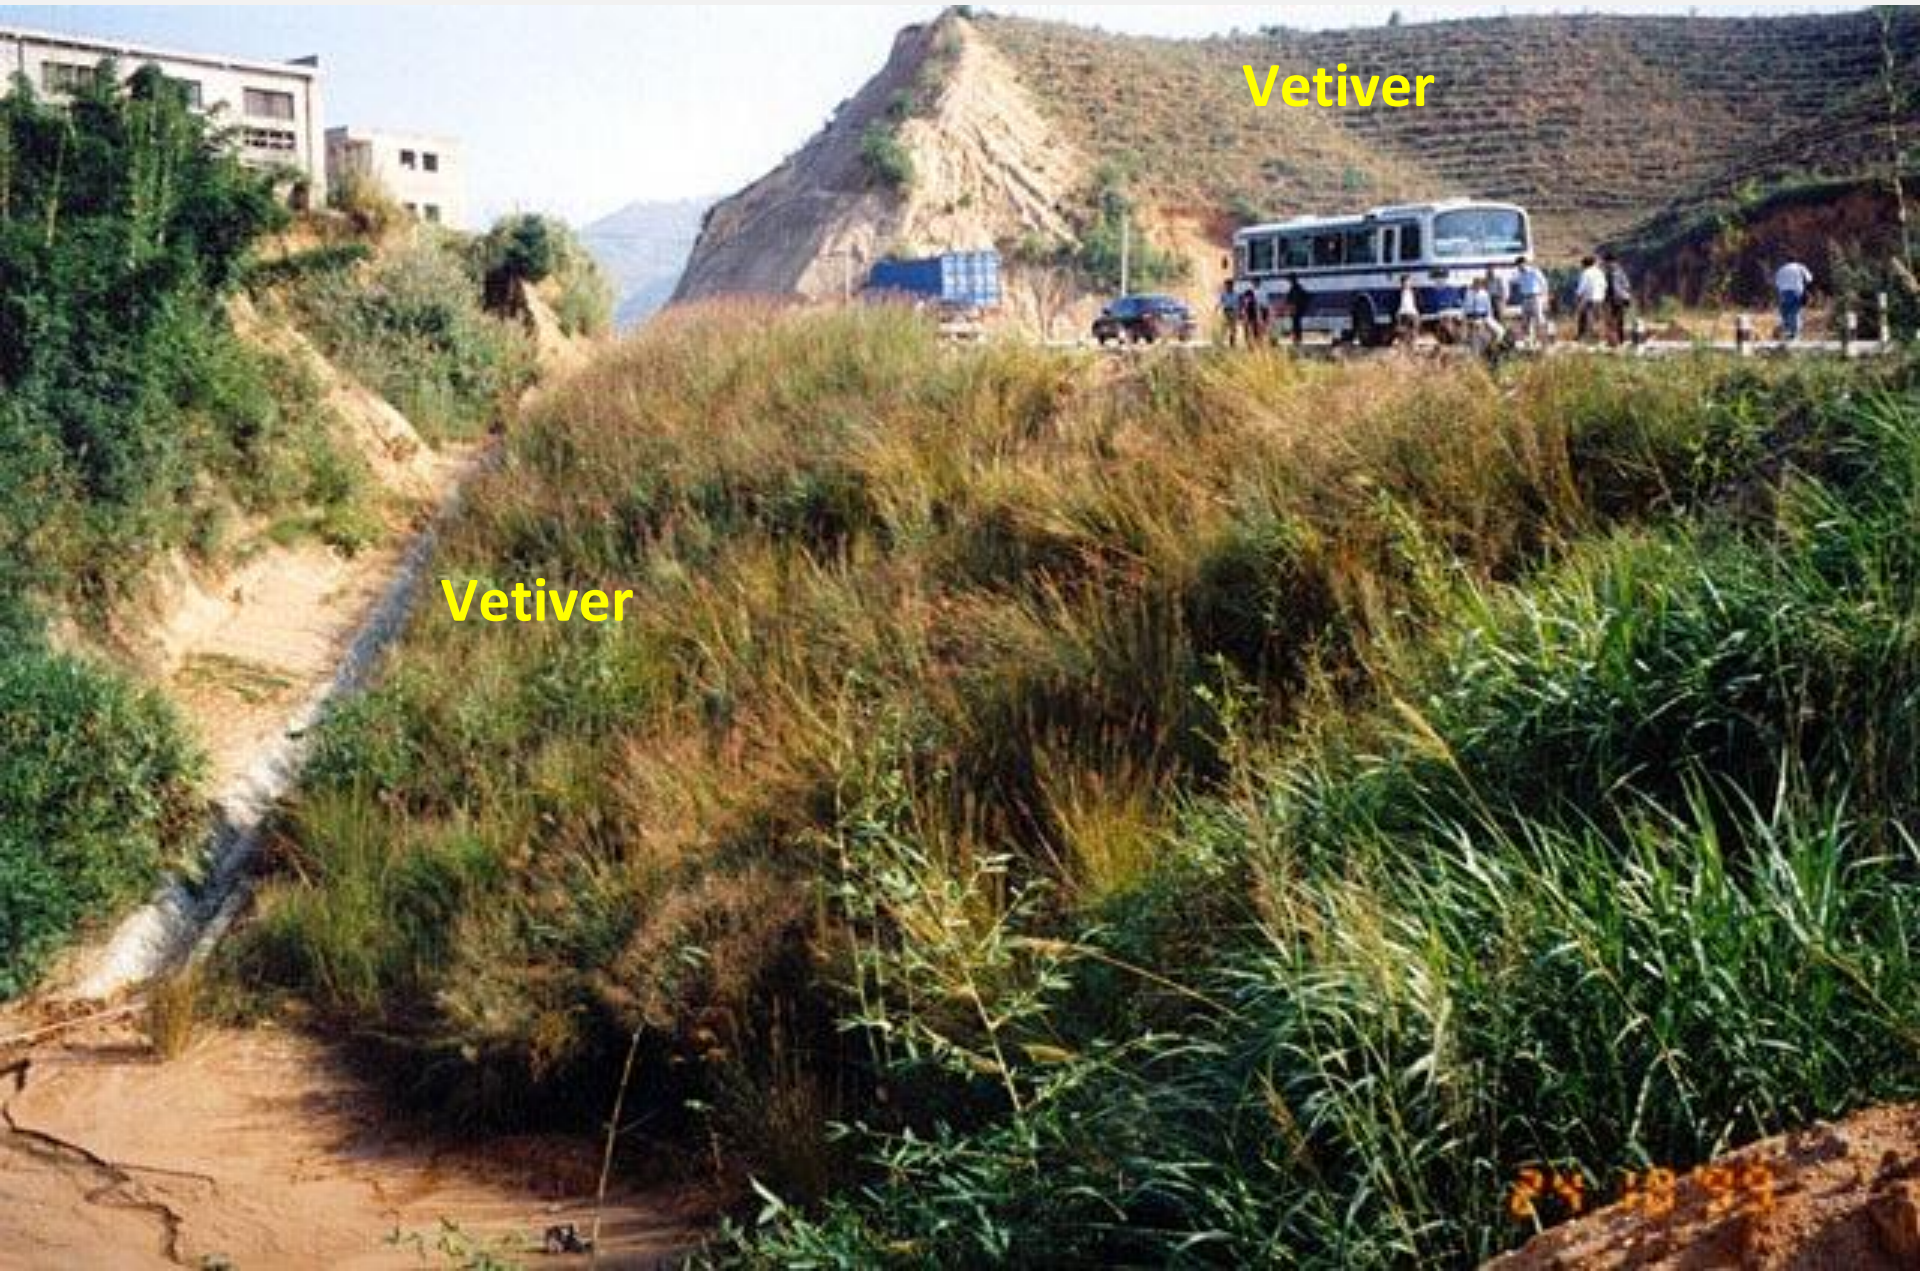
En la misma carretera en China, al mismo tiempo una pendiente completamente estable y protegida por pasto Vetiver

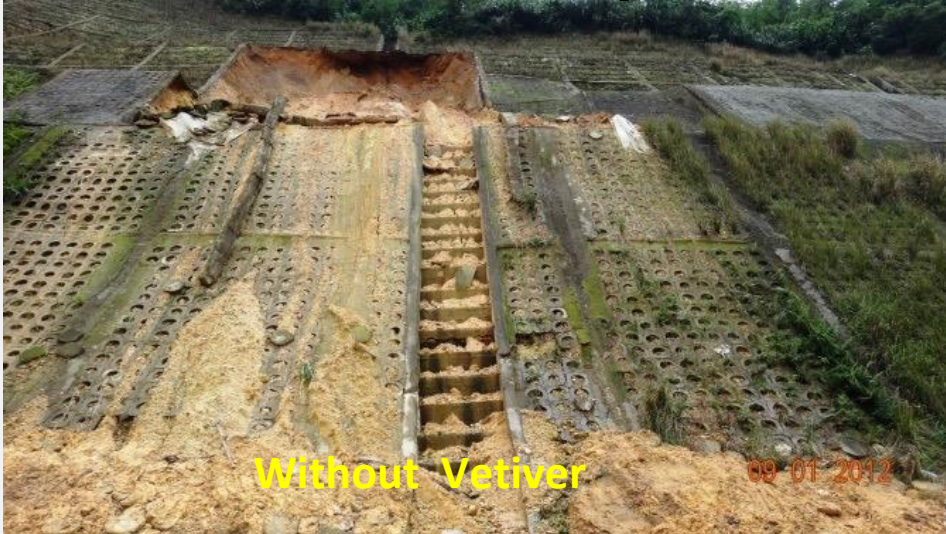
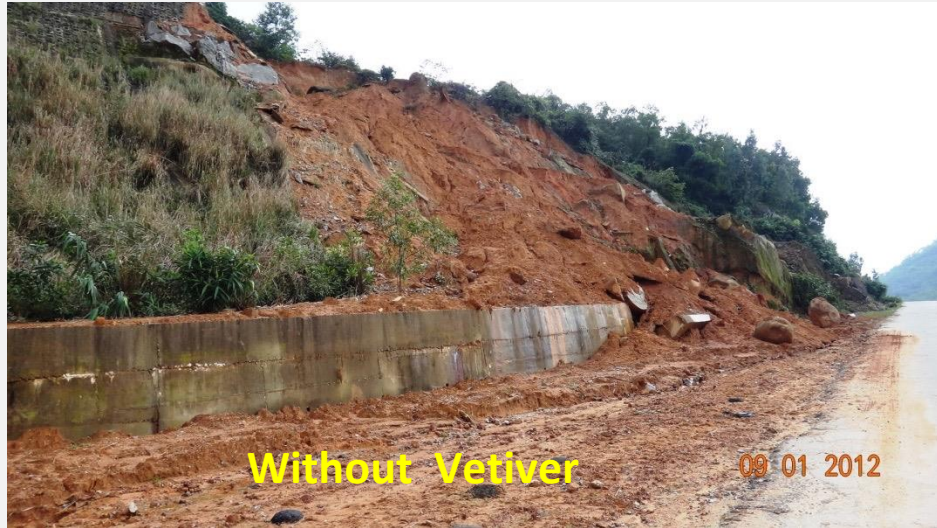
Esta superficie de concreto celular fallo en proteger una pendiente en Vietnam

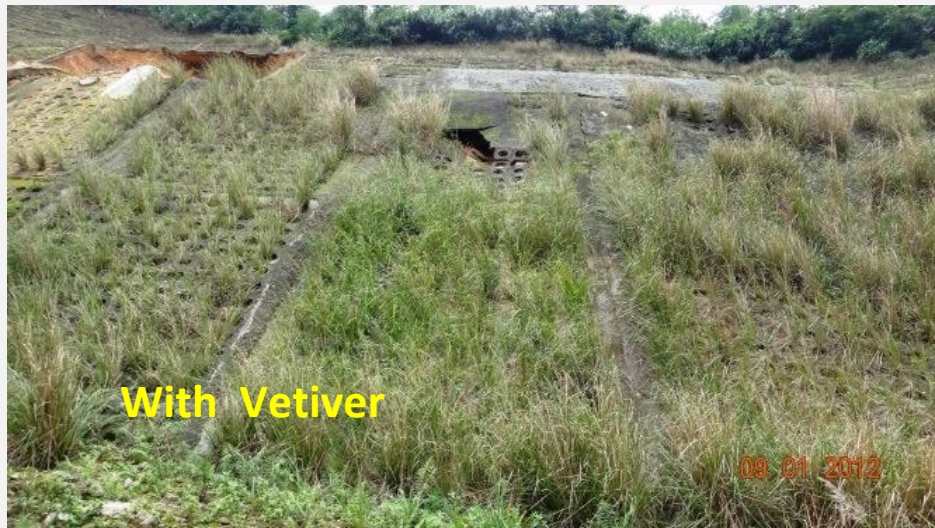
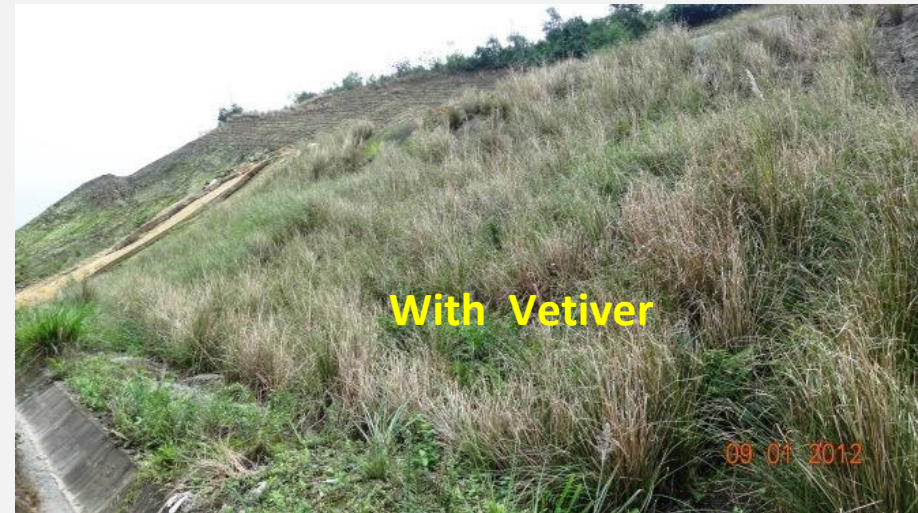
Pero la pendiente fue completamente protegida con plantacion de pasto Vetiver en los hoyos.

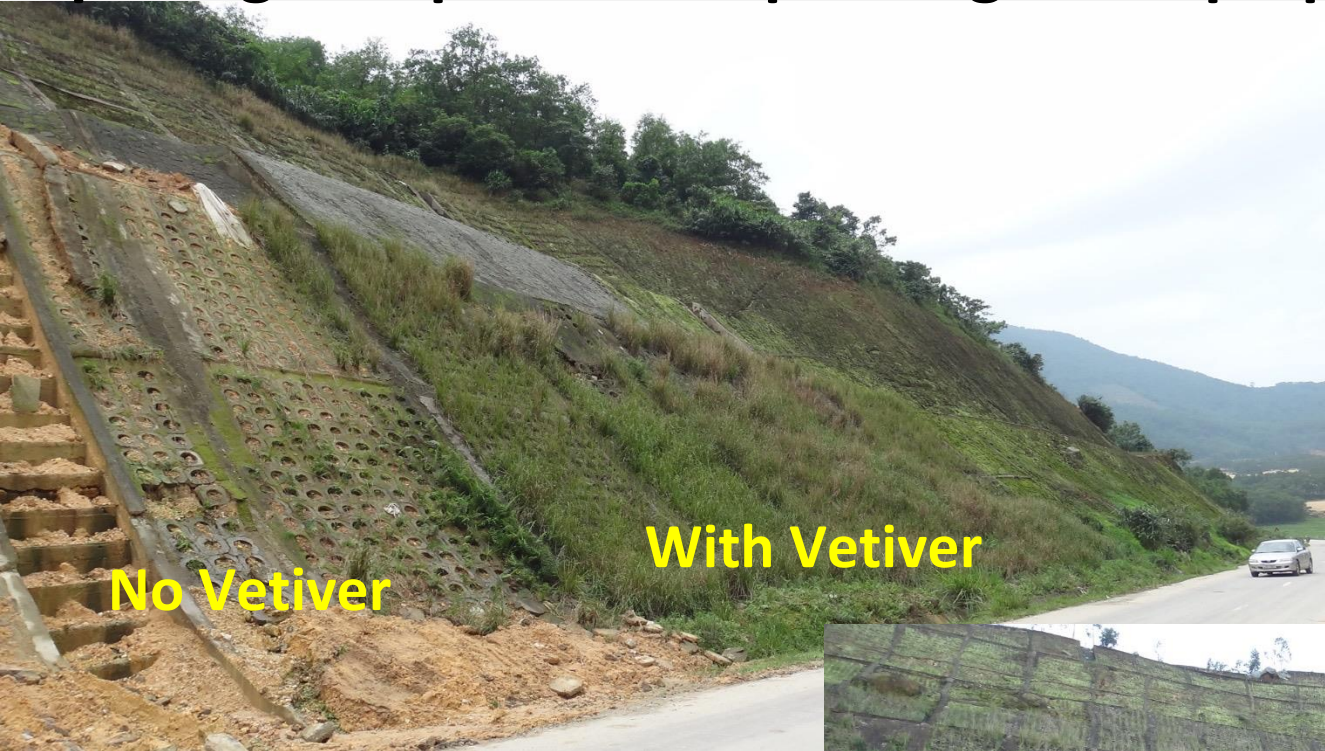
Sin refuerzo Vetiver, los bloques de concreto no pudieron proteger la pendiente por largo tiempo por ellos mismos

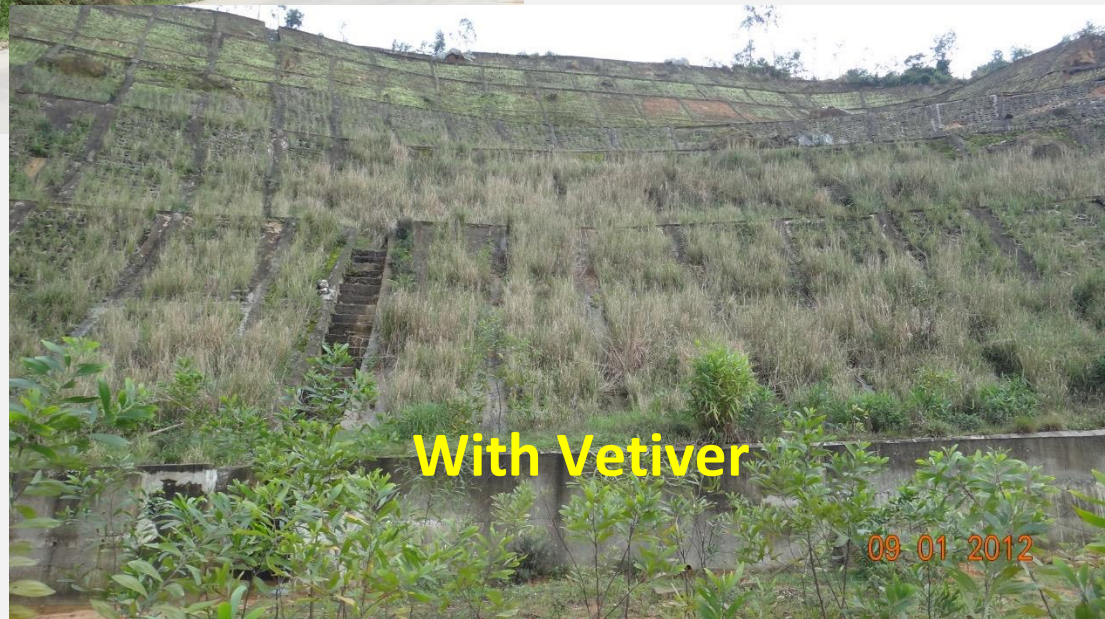
En combinación con la tecnología Vetiver los bloques de concreto estabilizaron completamente la pendiente

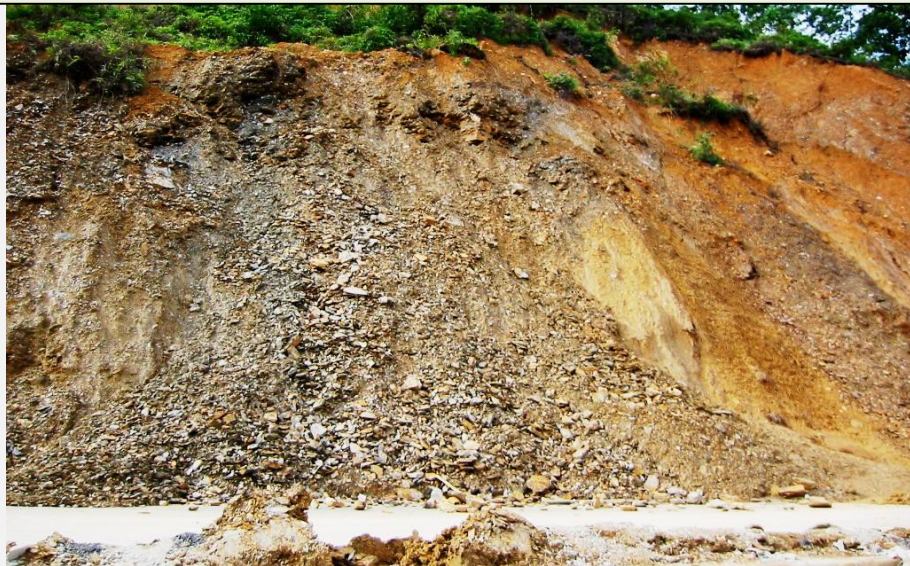
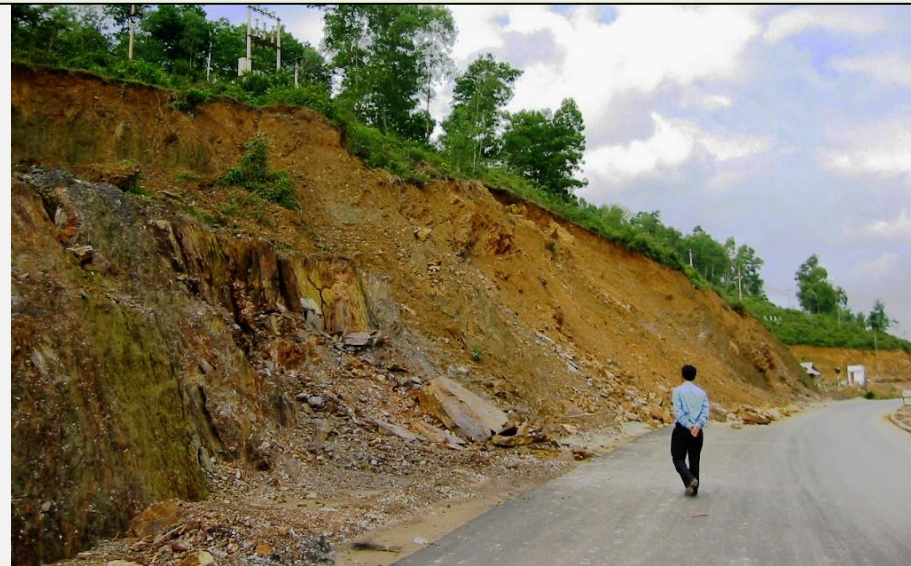
Inicio del proceso erosivo en proceso de pavimentación

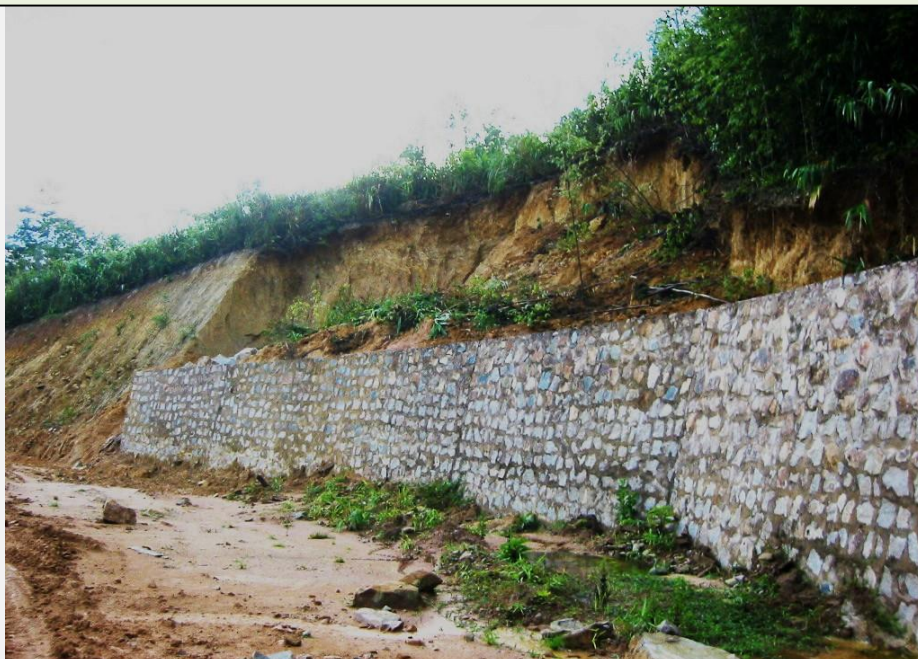
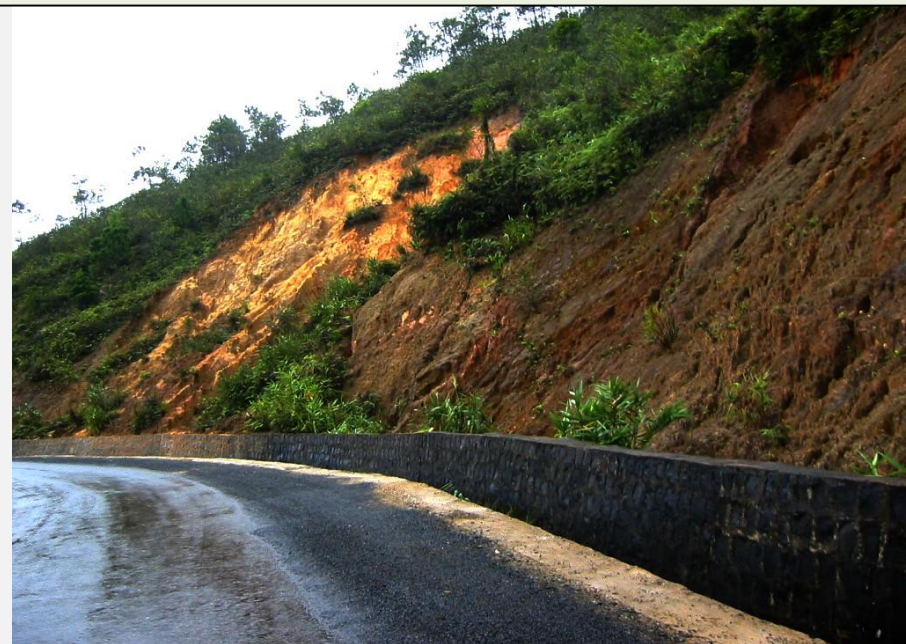
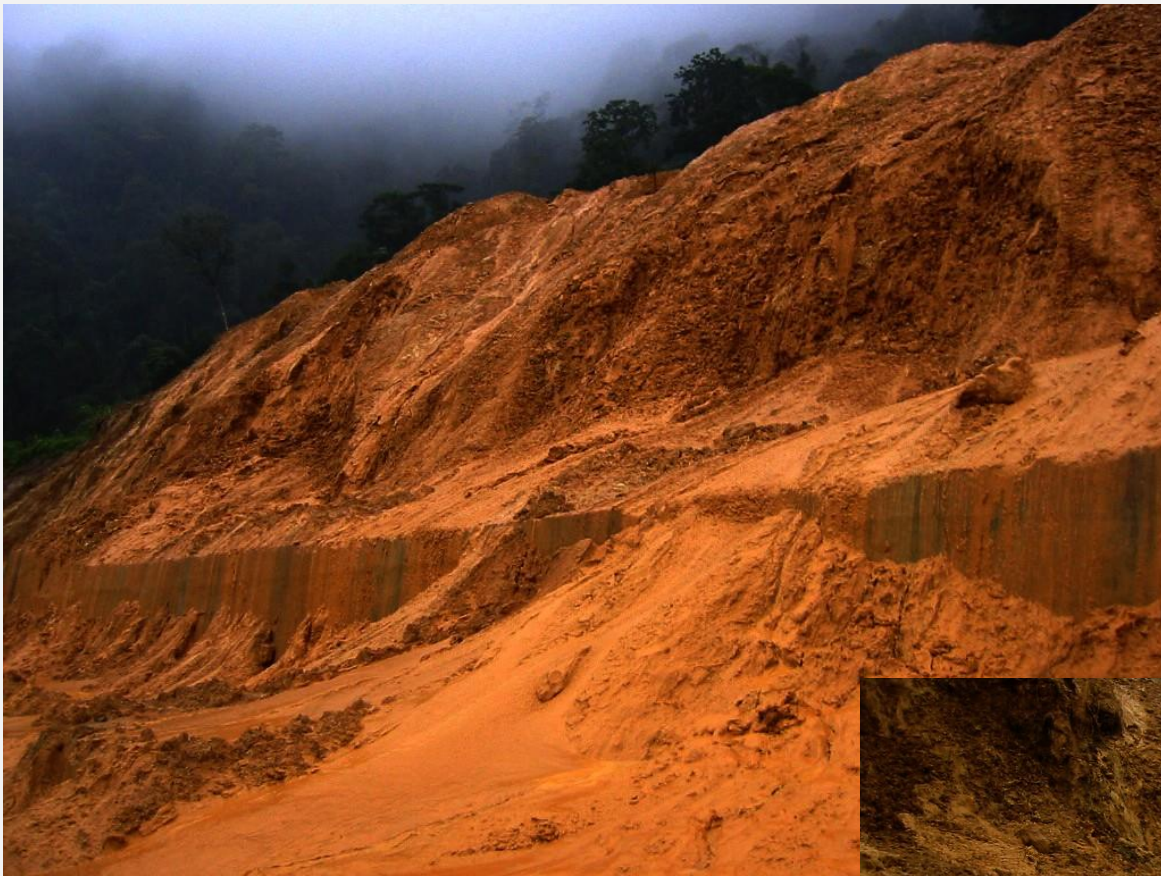
Estructura dura convencional: Pequeños y grandes muros de contención

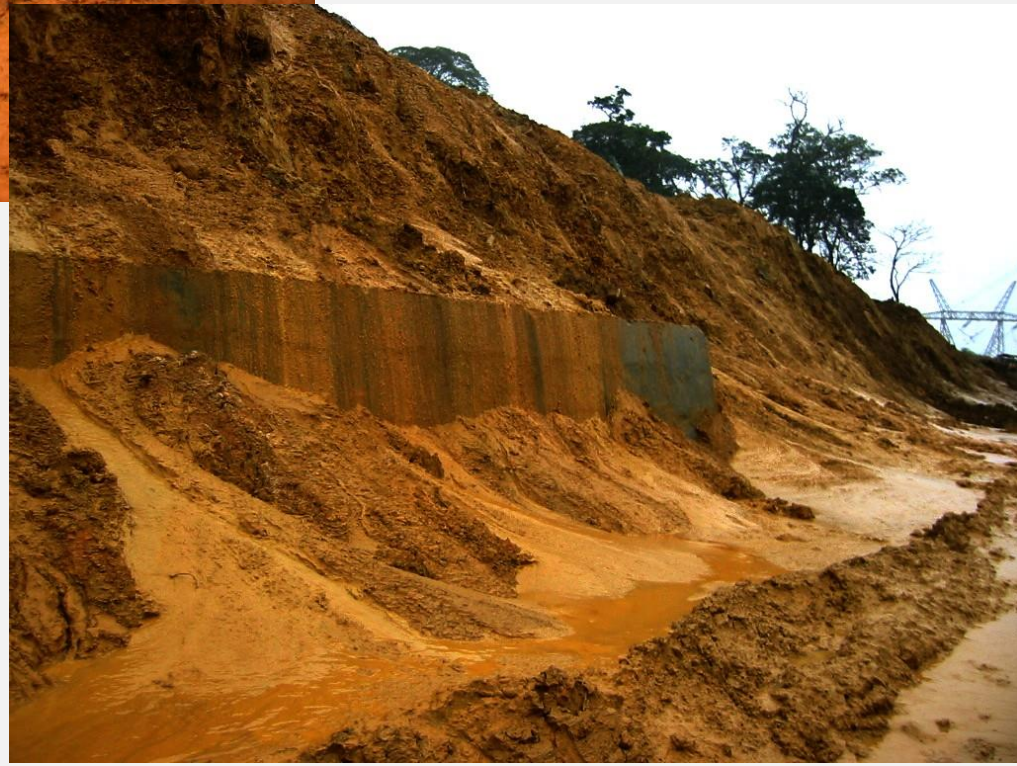
Pero los grandes y costosos muros de contención no hicieron mucho en la temporada de typhoon

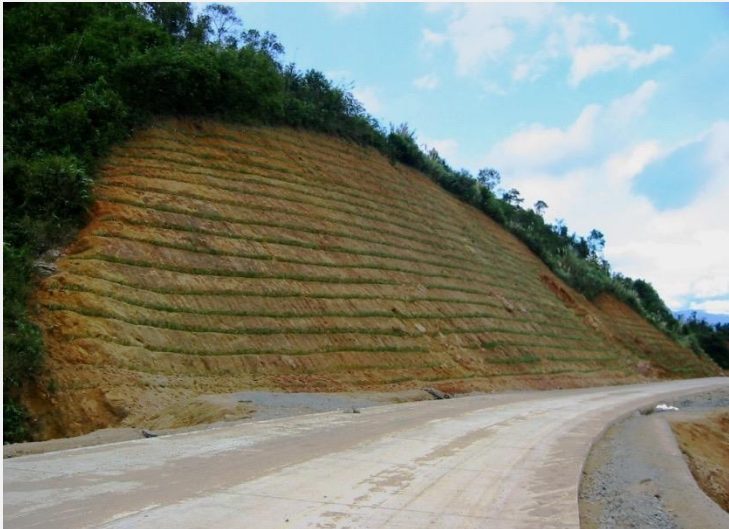
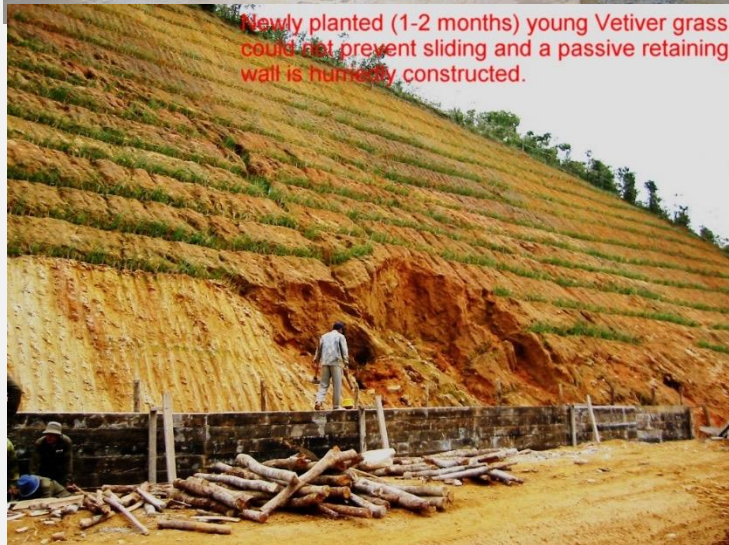
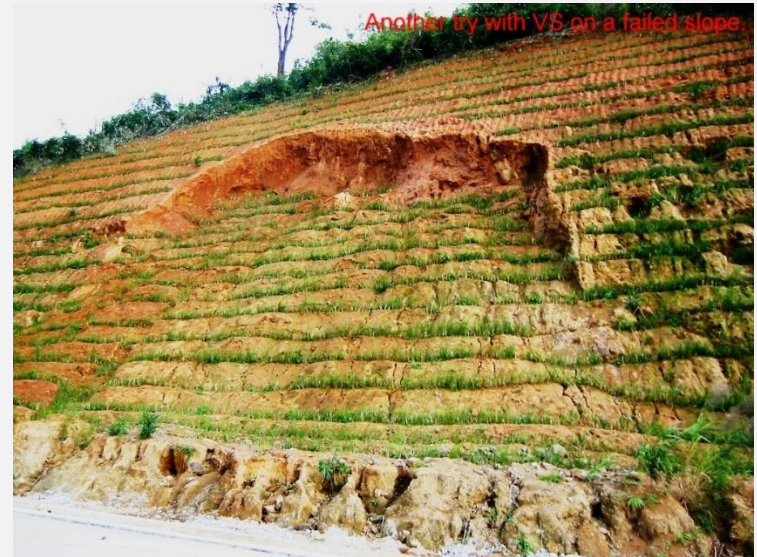
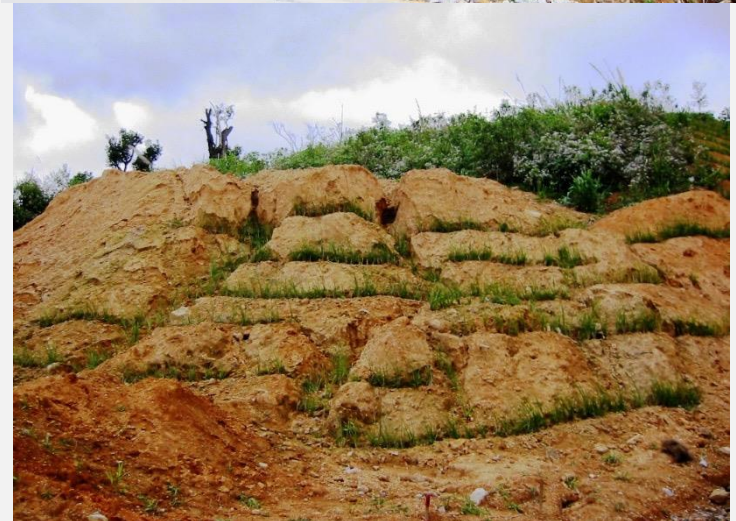
BIOINGENIERIA VETIVER : FASE DE APLICACION

Siguiendo las obvias fallas de las estructuras convencionales el Ministerio de Transporte adopto, VST, como medida preferida para el manejo y el control de la erosion.

The same slope with landslide. Note that the slope toe was damaged and had to be temporarily reinforced with bamboo stick and sand bags.

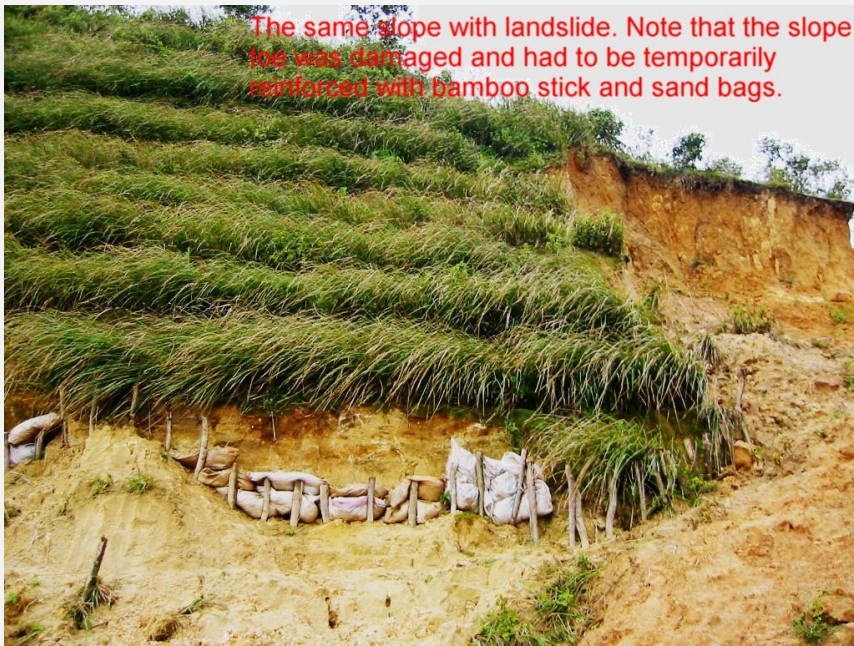
The slope toe was very steep when it was shattered. The pre-Cambrian metamorphic bedrock was very strongly weathered into sandy mass, very susceptible to sliding.

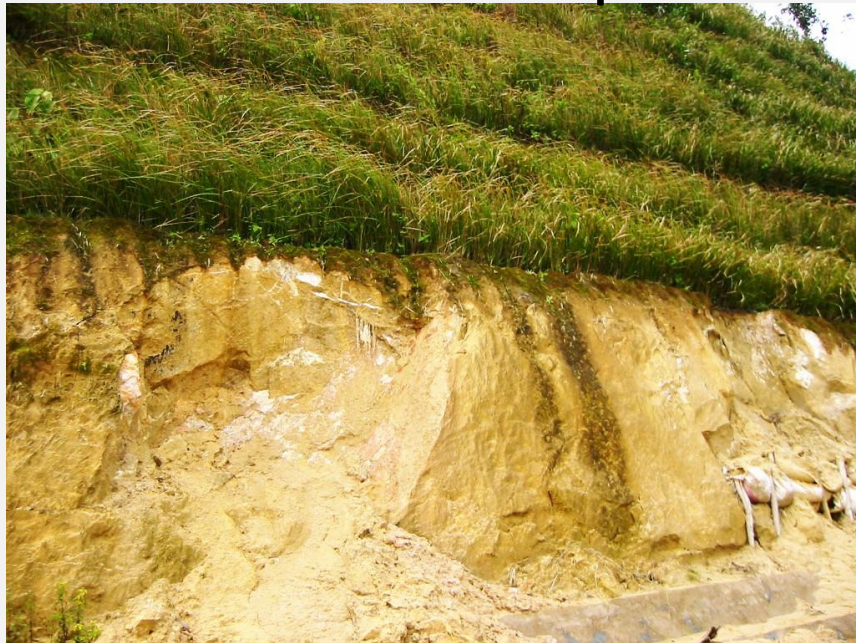
Another look at the steep shattered slope toe.

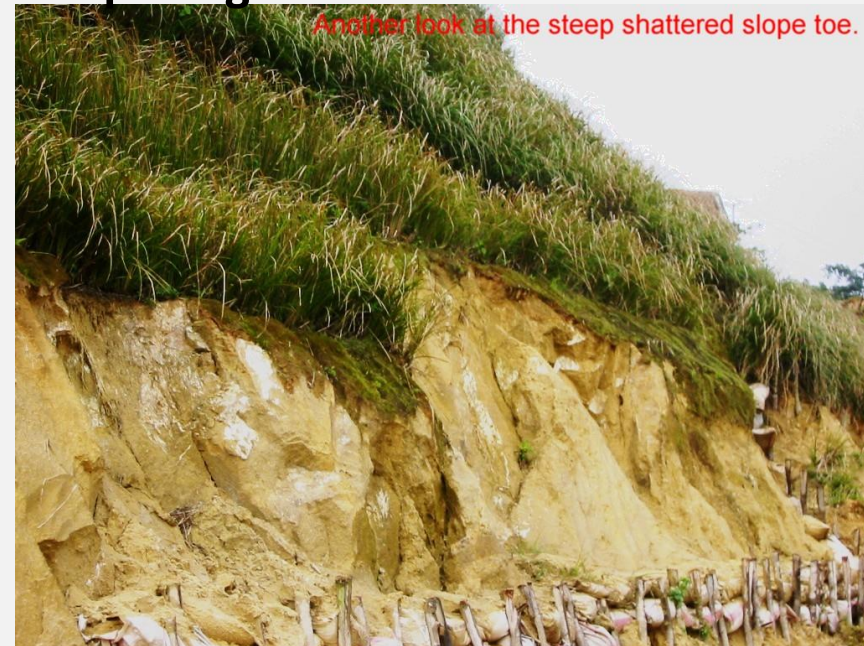
A pesar del mal diseño (no terrazas ni drenajes intermedios), en este corte con alta pendiente' Fue completamente estabilizado después de 3 años. ha sobrevivido varias temporadas typhoons

The best trial, where the first sod was planted by the President. It is lucky because it is internally stable, though still having problem at its toe.

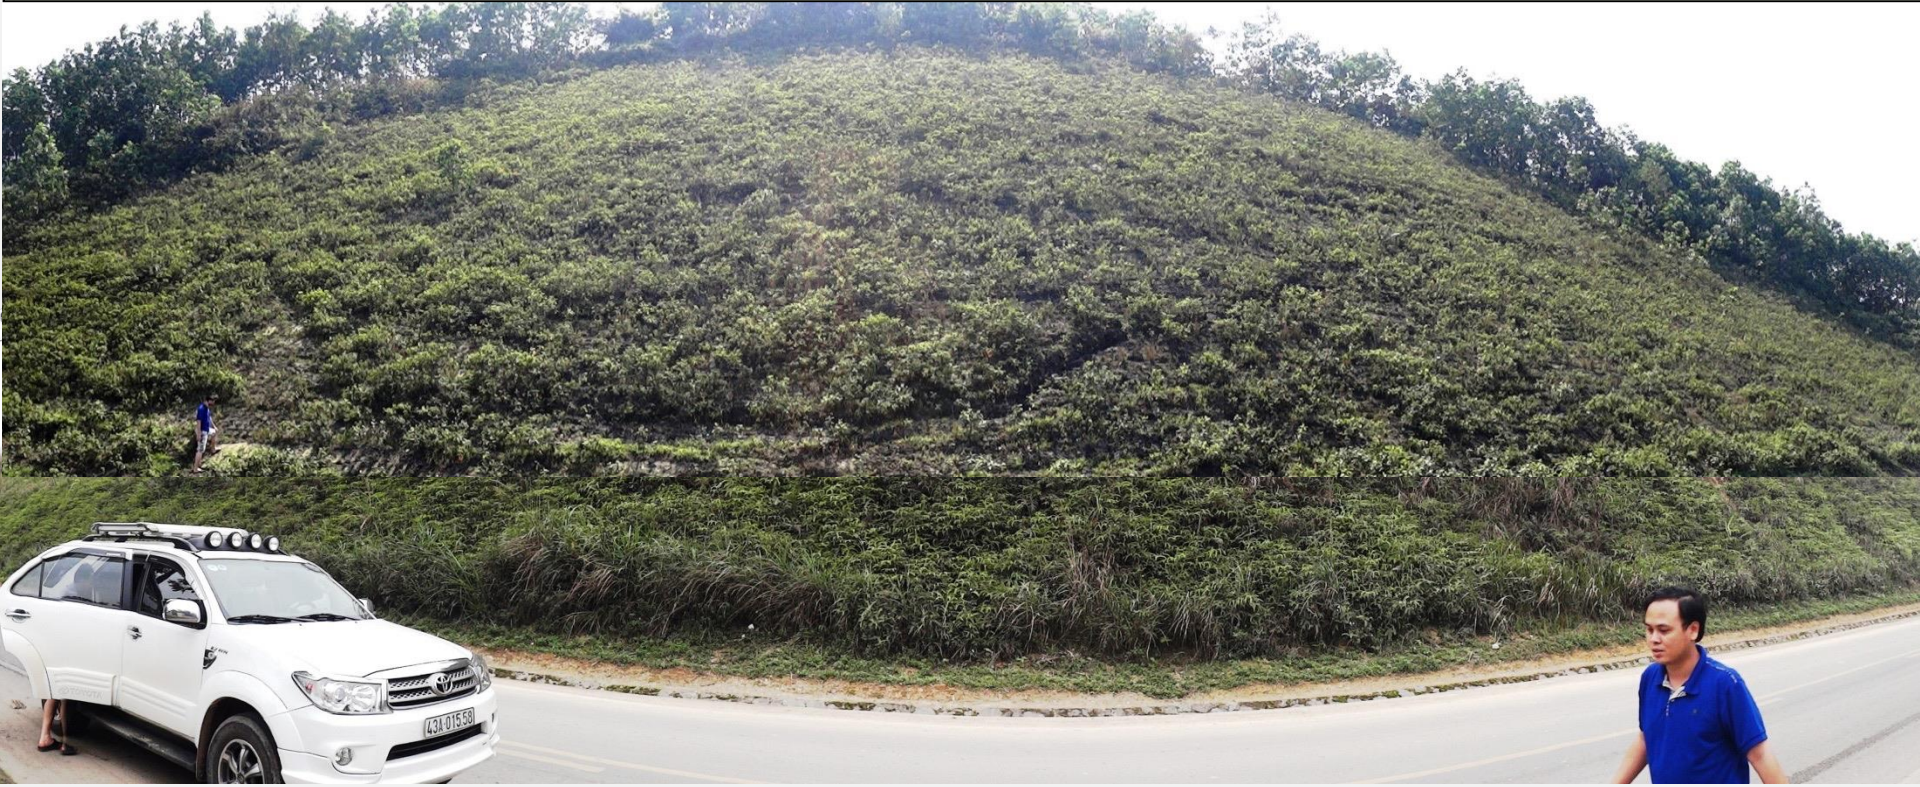
14 años después, algo de vetiver queda pero la mayoría son plantas endémicas

- **No ha habido ningún caso de erosión seria o crítica a lo largo HCMHW.**
- **Ocasionalmente fallas pequeñas se presentan, principalmente debido al difícil manejo del pastoreo de animales y pocos drenajes internos.**
- *La plantación Vetiver creó condiciones favorables para que las especies nativas retornen y cuando estas estuvieron estabilizadas el Vetiver fue asombrado, pero cuando las especies locales no retornaron por las condiciones pobres del suelo el Vetiver fue exitoso.*

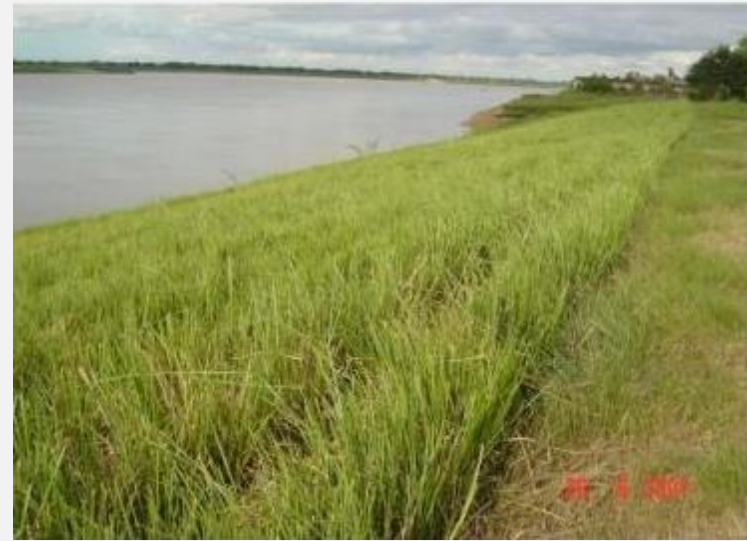
Estabilizacion de Riveras de Rios

Estabilización de las riberas del río (Malaysia), Del Rio Mekong Cambodia.
