SISTEMA DE TECNOLOGIA VETIVER PARA LA PROTECCION DE INFRAESTRUCTURA

Dr. Paul Truong
Director Técnico de TVNI
Director Veticon Consulting
Brisbane, Australia

Características especiales adecuadas para el control de la erosion de pendientes secas y las orillas del rio

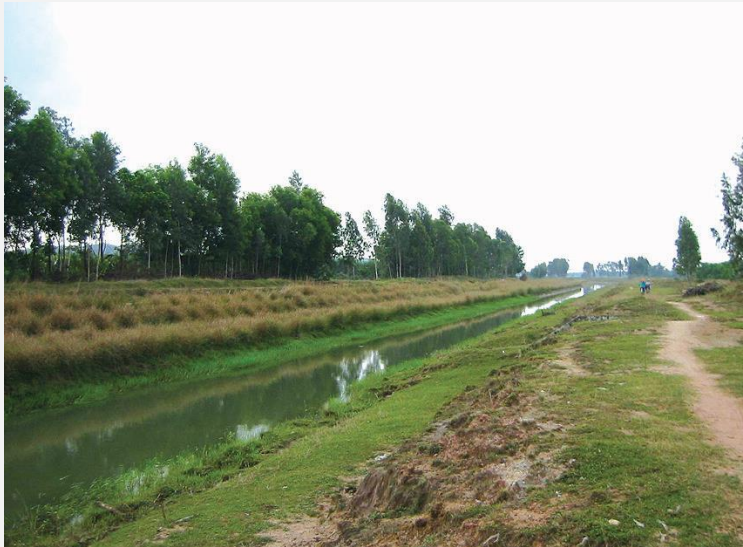
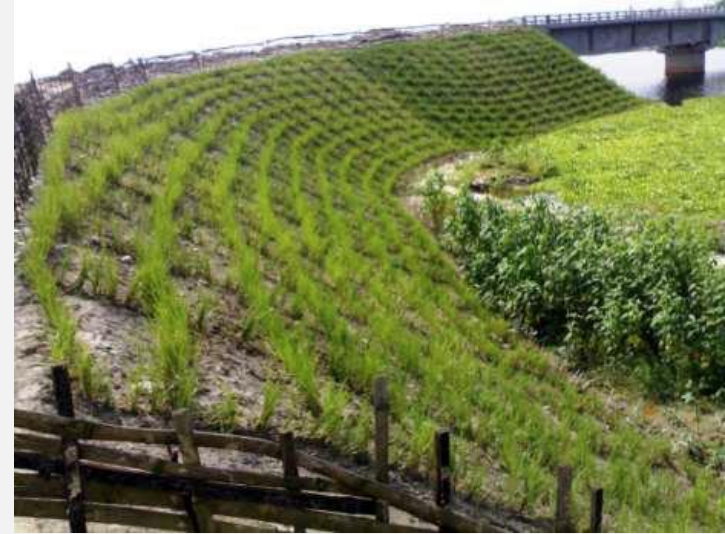
Canal y dique de protección de la tormenta (Vietnam); Pilar de un puente, Assam,

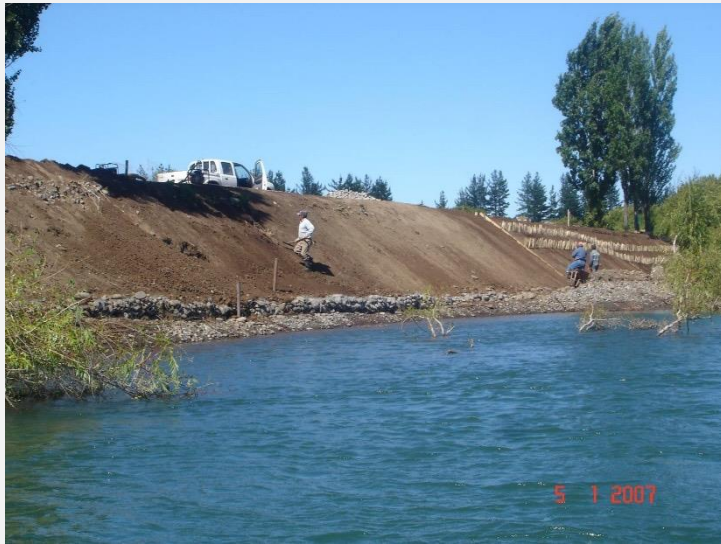
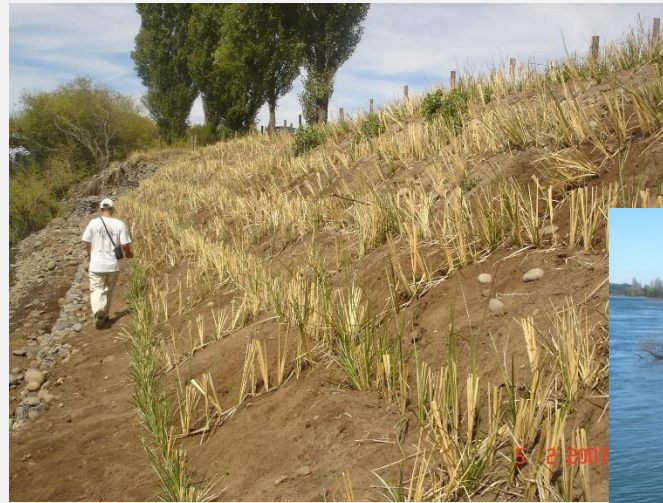
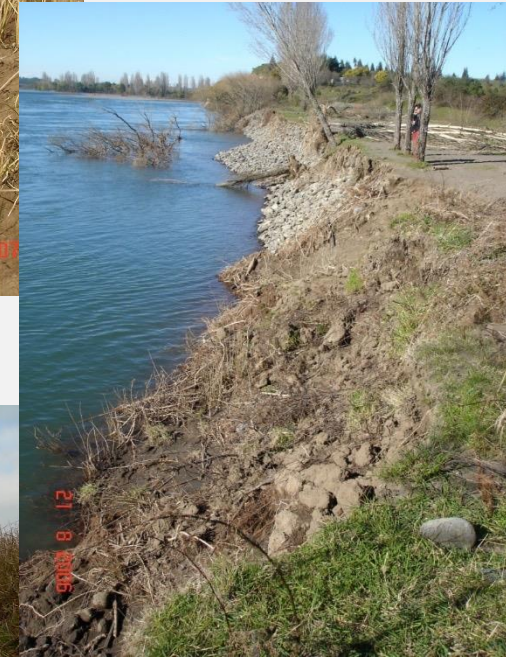
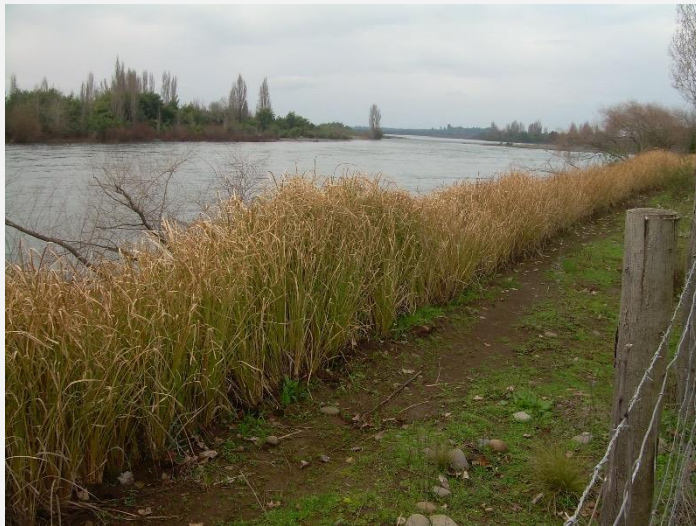
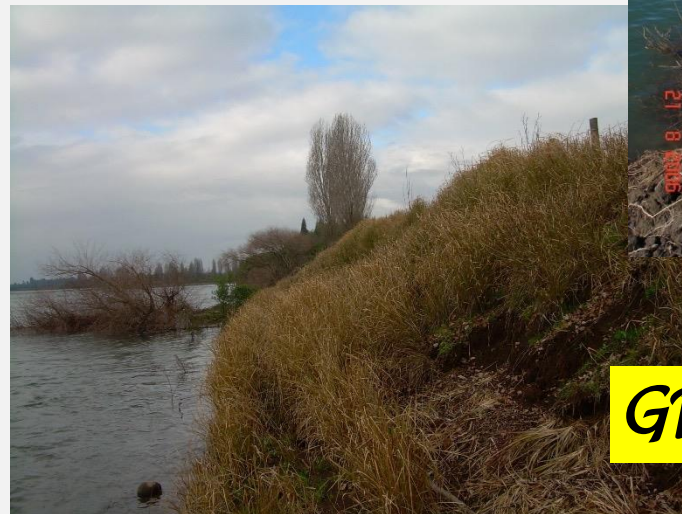
Protección del Principal Sistema-Canal de Irrigación en la ribera del río Bío Bío en Negrete, Sur de Chile.

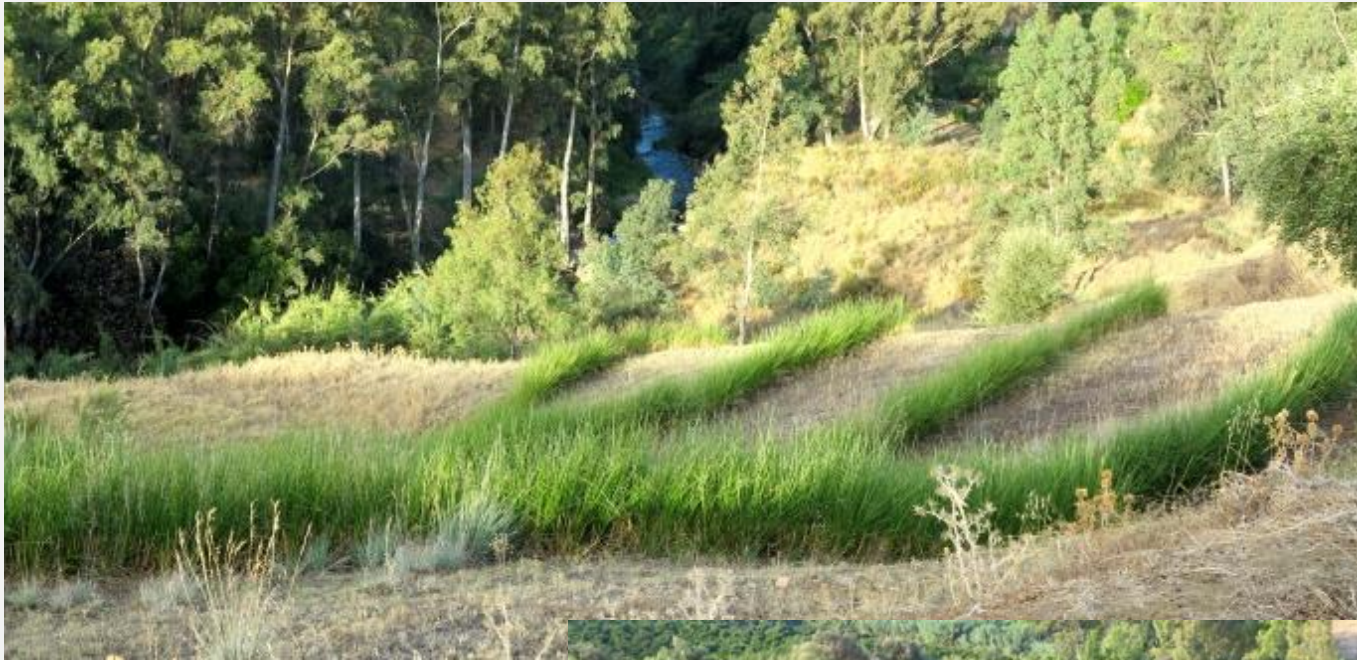
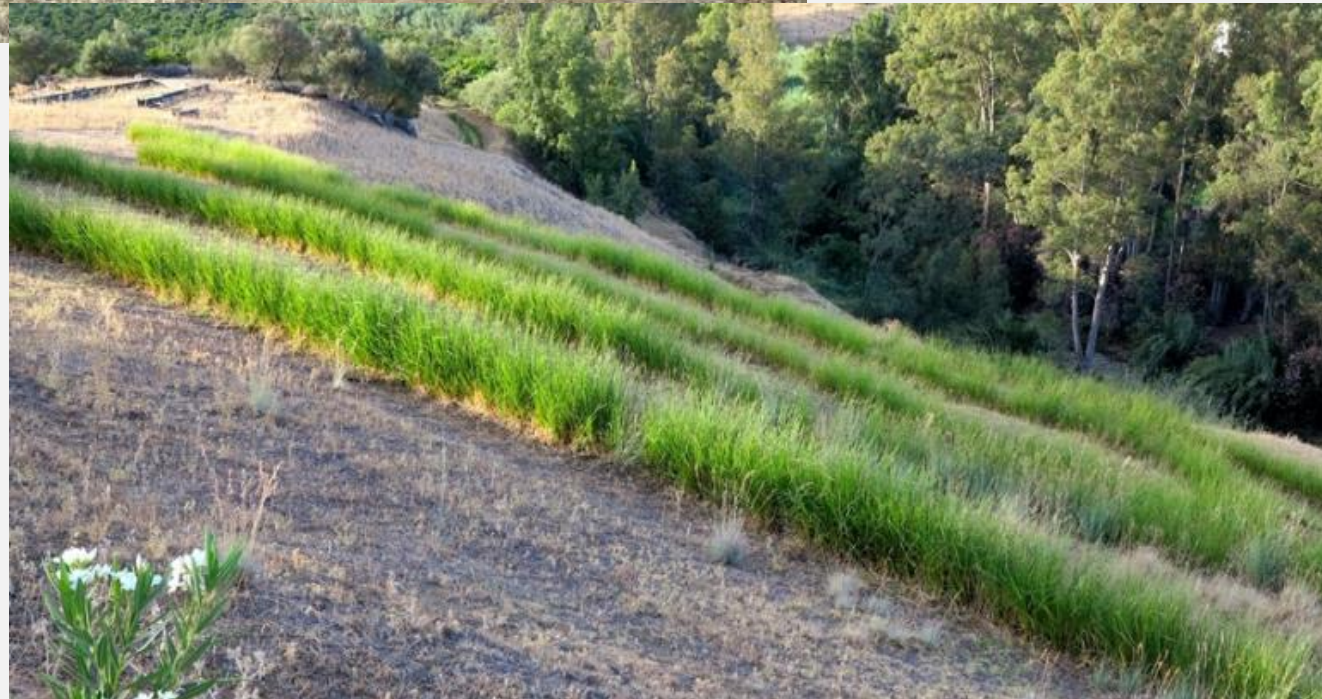
Estabilización de ladera en la Finca

**Término
Municipal de
la localidad
de Tolox,
Málaga**

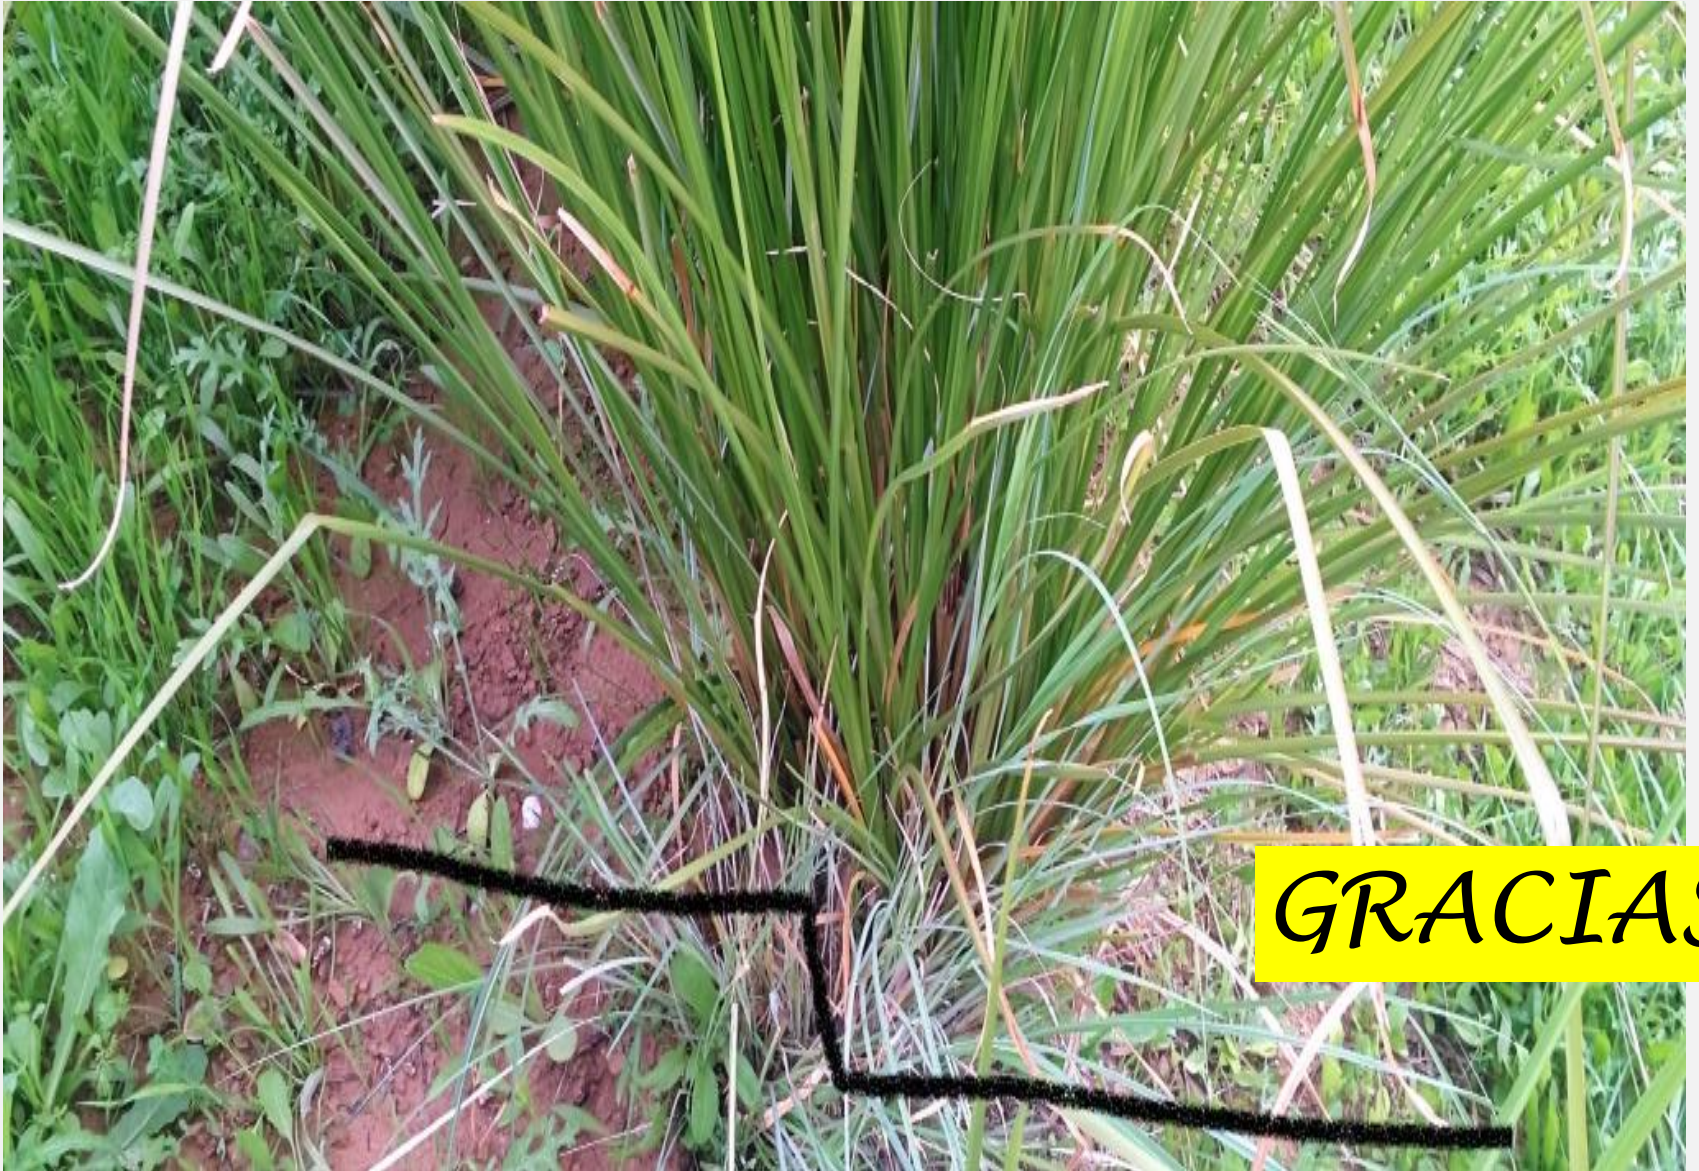
El sedimento erosionado atrapado por barreras de vetiver
