REVITALIZATE
Grupo Empresarial

¿Elementos Estructurales de Concreto Dañados?

BOLETIN TECNICO

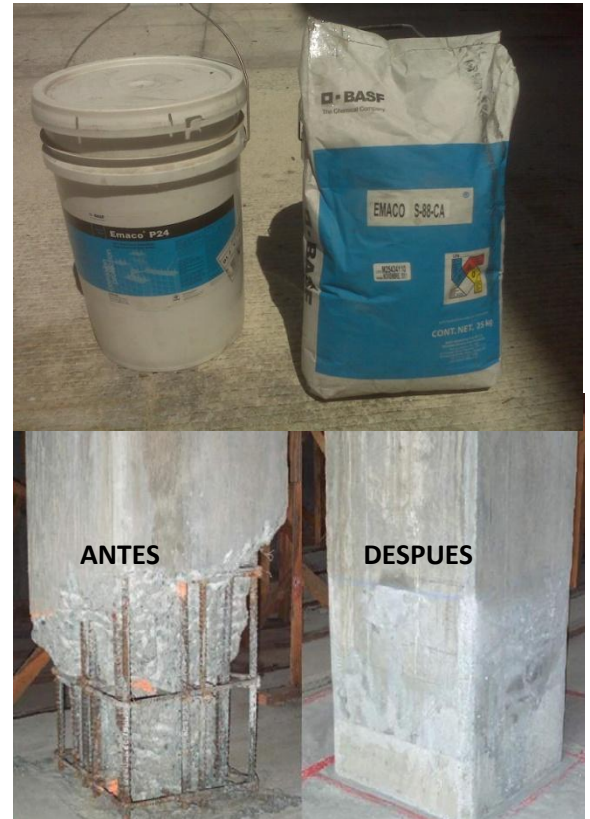
PROCEDIMIENTO DE REPARACIÓN

- Retirar todo el concreto en mal estado ("soplado") ya sea causado por el despostillamiento, fragilidad o por pequeñas grietas hasta descubrir el acero de refuerzo.

- Evaluar el estado físico del acero de refuerzo, si cumple con la pérdida de acero para desempeñar su función estructural eliminar todo óxido. En caso contrario sustituir toda la sección con otra varilla, cuidado las recomendaciones estructurales de traslapes o soldadura al acero existente sano.

- Una vez limpiado el acero de refuerzo, aplicar el producto denominado **EMACO® P24** (*Agente adherente cementicio/ epóxico acuoso y recubrimiento para acero de refuerzo. Kit 14.8 lts*)

- Tratar dentro de lo posible dejar únicamente concreto sano y de preferencia con una superficie porosa y limpiar perfectamente toda la superficie para dejarlo libre de polvo o cualquier otro tipo de material.

- Se aplica **CONCREACTIVE™** (*Adhesivo epóxico líquido para concreto con larga vida útil de la mezcla. Kit 11.4 lts*) sobre toda la superficie a reparar, para lograr una excelente adherencia con la superficie existente.

- Aplicar el producto **EMACO® S88 CA** (*Mortero para reparación estructural, proyectable con retracción compensada. Saco 25 kg*) en capas de 2 cm con cuchara de albañil hasta completar la sección original. En caso de que el daño sea mayor y el proceso lo requiera, se puede cimbrar la sección original en su última capa de 5 cm para tener

la misma apariencia y acabado. A las 24 horas el mortero colado tendrá una resistencia a la compresión de aproximadamente 300 kg/cm^2 .

- g) Se procede a curar la superficie que se reparó con **SONOSIL™** (*Auxiliar de curado, endurecedor y protección contra polvo para concreto. Cubeta 19 lts*) para garantizar el desarrollo de la resistencia a la compresión del mortero a los 28 días, que es de *más de 700 kg/cm²*.
- h) Se procede (en su caso) de darle el acabado final al elemento (Pintura, pasta, etc.). En caso contrario el elemento queda con una superficie aparente, igual al de un concreto nuevo.

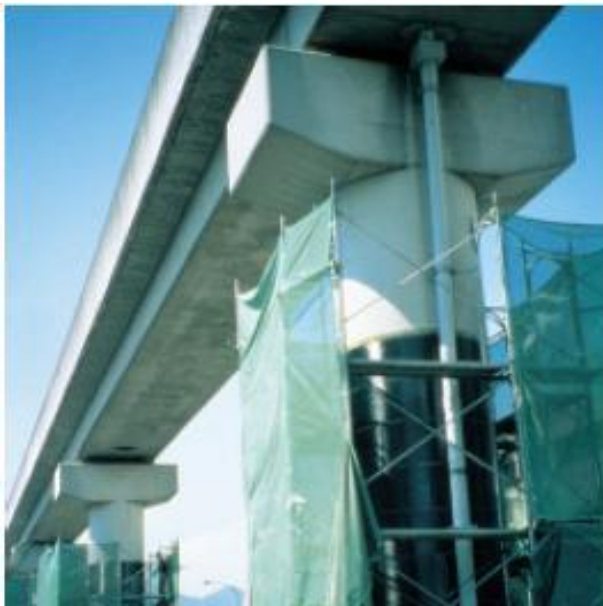
¿Que pasa si no se puede rescatar o sustituir el acero de refuerzo?

En estos casos se sustituye el volumen del elemento con la combinación **CONCREXIVE + EMACO S-88**, y para darle a este elemento las

propiedades que le brindaba el acero de refuerzo, se utiliza el **Sistema de Compuesto de Refuerzo MBRACE**, el cual es un sistema de refuerzo **FPR** (*polímero reforzado con fibras*) de adhesión externa que ha sido desarrollado para reforzar estructuras de concreto y mampostería ya existentes. La tecnología del sistema, comprobada en campo, consiste de láminas secas de alto desempeño construidas con fibras de carbono grado aeroespacial, fibras de aramida y fibras de vidrio tipo «E» más resinas poliméricas formuladas específicamente para el Sistema **MBRACE**. Estas resinas poliméricas

incluyen un imprimante para la superficie y una pasta de relleno para asegurar la adhesión adecuada del sistema y resinas saturantes para la impregnación de las fibras y así formar una lámina FRP de alto desempeño
